BOOMONDERZOEK SINGELGRACHTGARAGE

**Actualisatie boomgegevens en uitbreiding
onderzoeksgebied**

Stadsdeel West

Projectnummer : P13234
Datum : 4 februari 2014

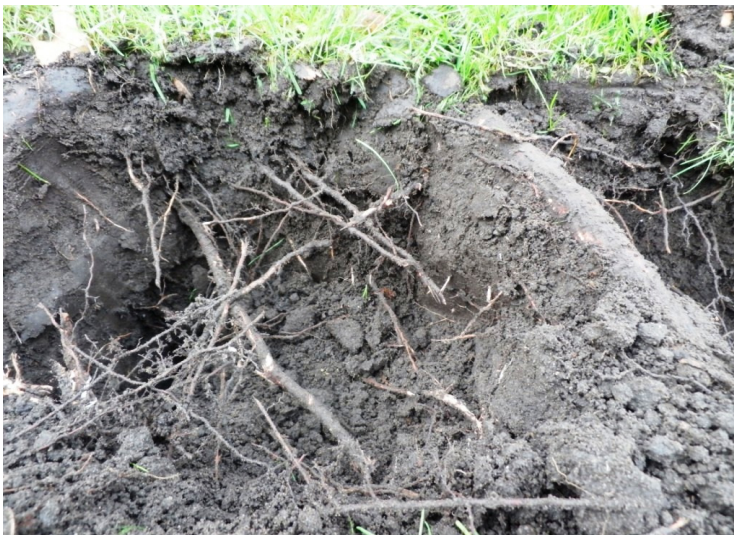
De toplaag bestaat uit humeuze lichte zavel. De dikte van deze toplaag varieert van 40 tot 100 cm. Ook het onderliggende pakket varieert sterk.

Foto 2, toplaag van humeuze lichte zavel met intensieve beworteling

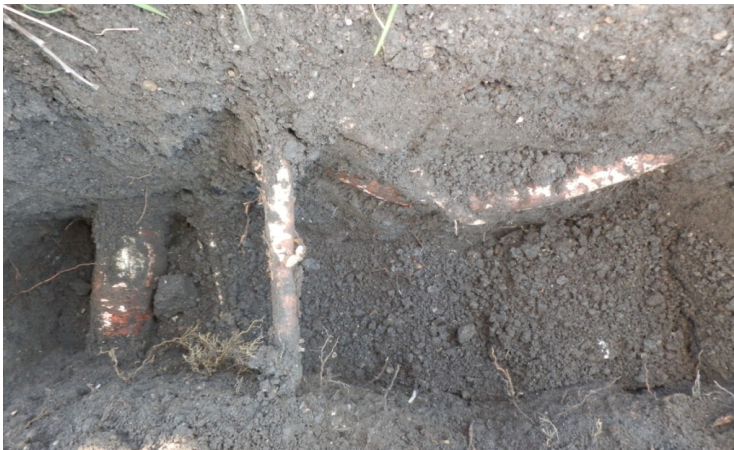
Bij boom 32 is de beworteling in de bovenste 30 cm van het profiel matig intensief en overwegend fijn met zware wortels tot 7 cm in doorsnede. Vanaf 30 tot 120 cm-mv is de beworteling extensief en fijn.

Foto 6, zware wortels bij boom 32

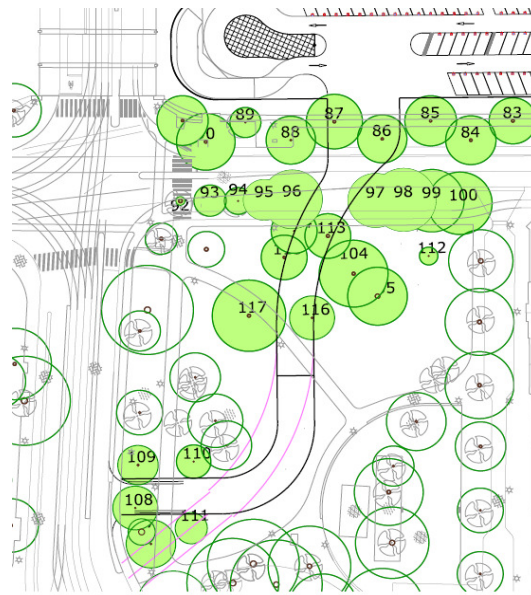
Alternatief ontwerp toerit

Bij het alternatieve ontwerp valt de toerit samen met de locaties van de bomen 86, 87, 108, 113 en 116. En de bomen 85, 96, 97, 104, 110, 111, 114 en 115 staan dusdanig dichtbij dat handhaving op deze locatie niet haalbaar geacht wordt.
