**Groeistagnatie iepen Europaplein**

| Opdrachtgever | : Gemeente Amsterdam |
| Rapport/projectnummer | : P14782/GPO/MJH |
| Datum afgifte | : 30 september 2014 |

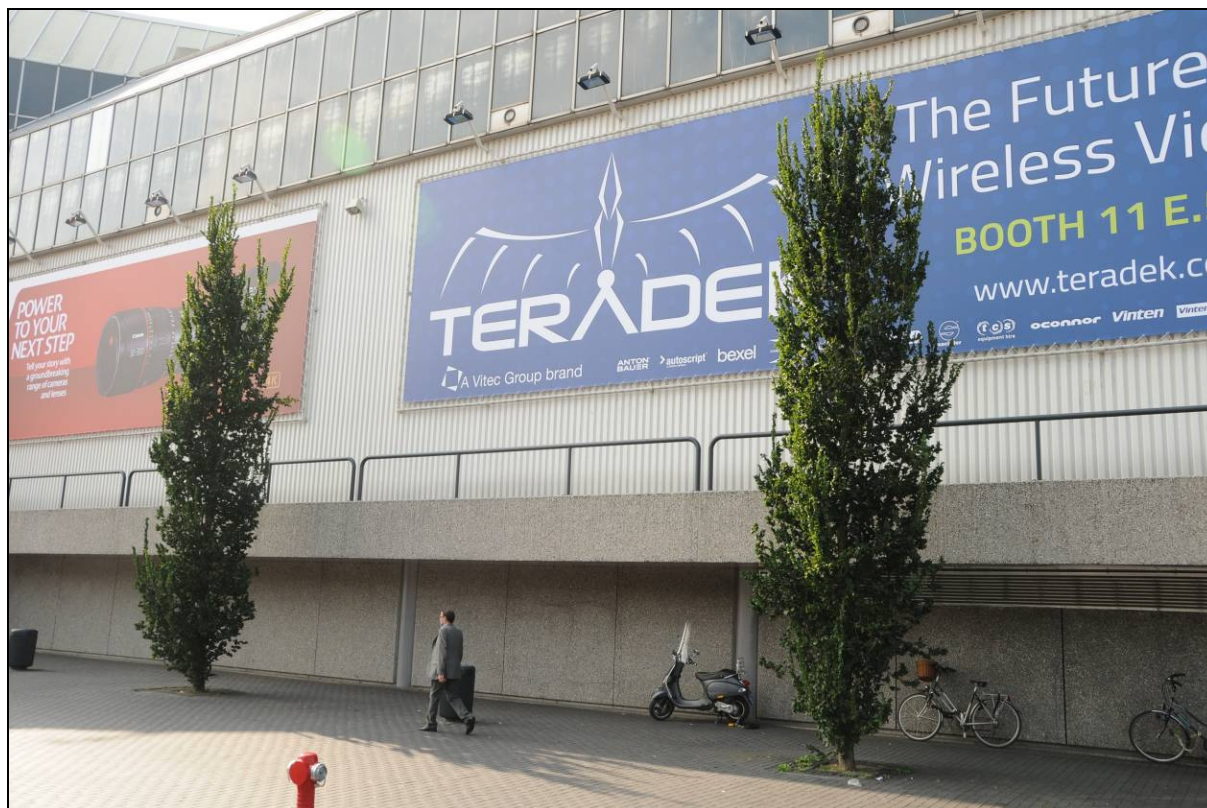
Er staan veertien iepen, verspreid en zonder enig plantverband nabij het parkeerterrein van de Amsterdam RAI. Twee bomen vallen buiten het onderzoek, namelijk de twee iepen die staan in de nabijheid van het RAI-gebouw. Deze bomen ondervinden geen groeistagnatie en bezitten een overduidelijk goede groeikracht, een beeld dat van de soort verwacht mag worden. De iepen hebben stamdiameters variërend van 13 tot 17 cm en een stamomtrek 40- 55 cm.

Afb.1. Iepen met een uitstekende conditie langs het RAI-gebouw

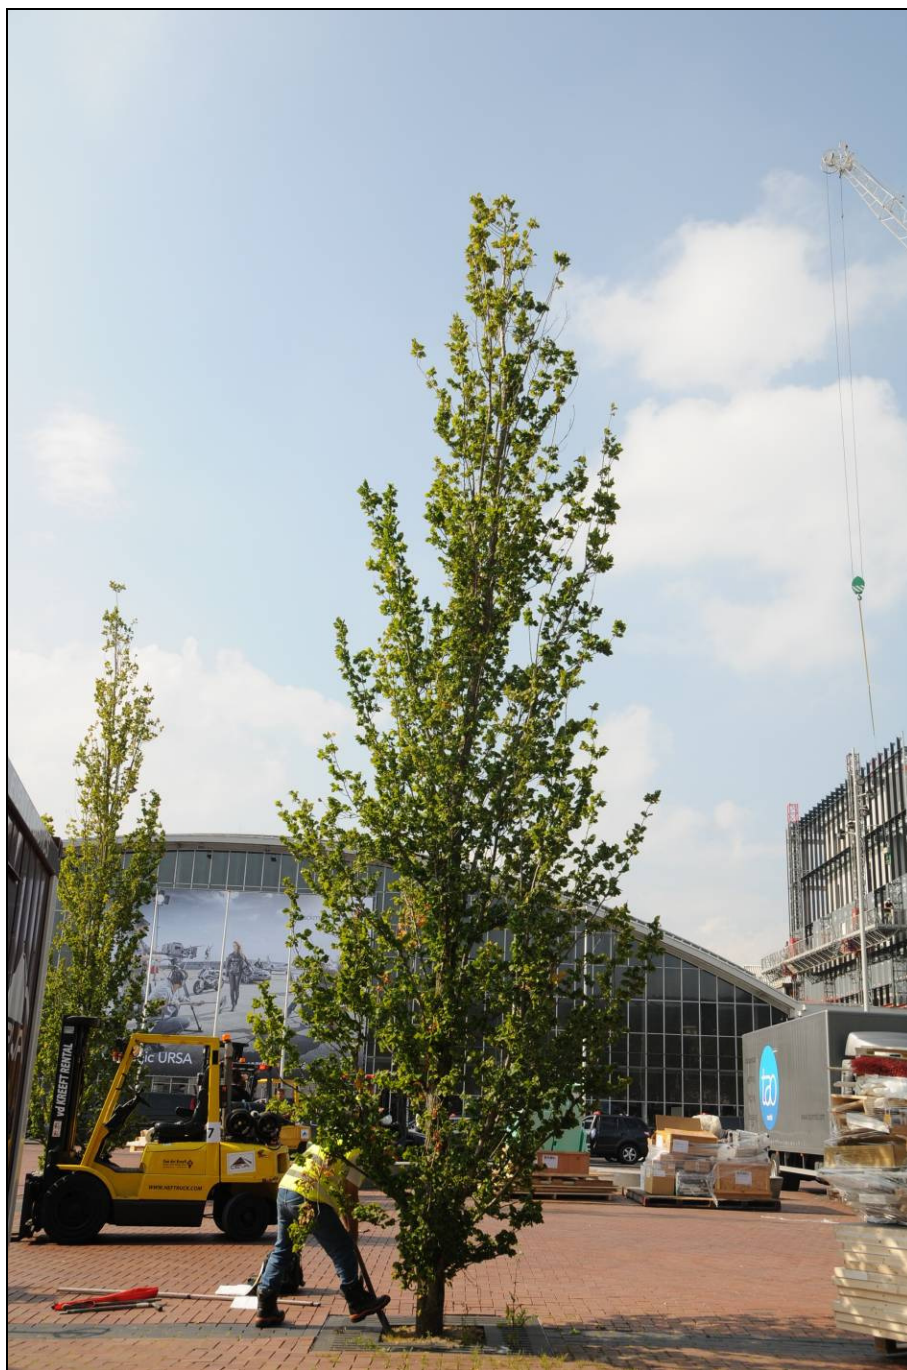
Deze iep heeft een overduidelijk verminderde conditie. De bladbezetting is verminderd, de bladkleur is gelig (niet als gevolg van herfstverschijnselen) en er is topsterfte in de periferie van de kroon. De kwaliteit van deze boom is nog goed.

Afb. 2. Boomnummer 439677 met verminderde conditie

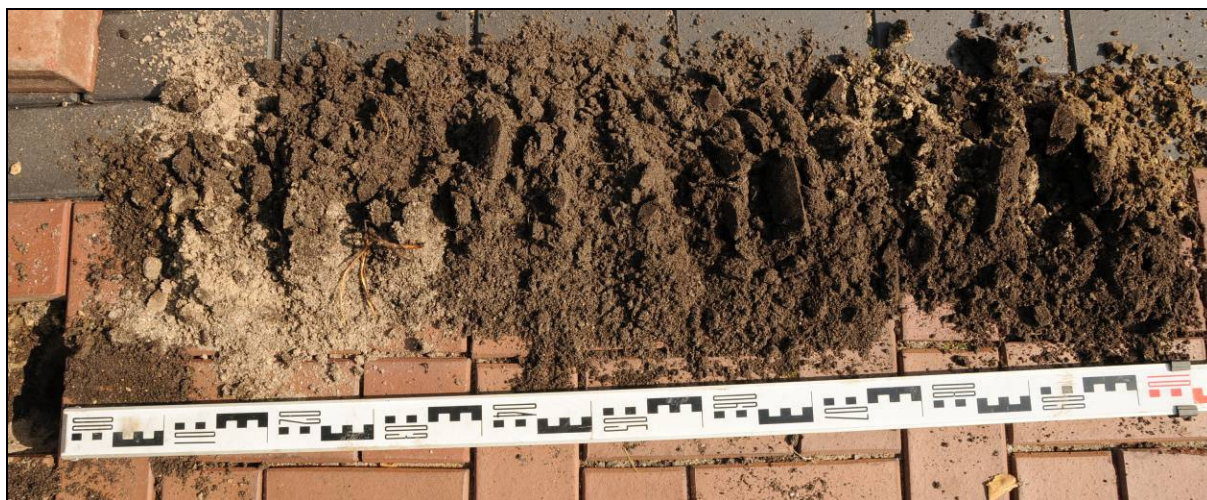
In de eerste 0-20 cm is tegelverharding aangebracht met daaronder schoon zand. In de zone 20-90 cm beneden maaiveld is bomenzand aangebracht. Dit bomenzand is dusdanig sterk verdicht dat het maken van een profielboring bijna onmogelijk is. In de zone vanaf 90 cm beneden maaiveld is schoon zand aangetroffen. Vanaf 110 cm beneden maaiveld bevindt zich een ondoordringbare laag. Op 1 meter afstand van de stamvoet is één fijn worteltje aangetroffen op 25 cm beneden maaiveld.

Afb.3. bodemprofiel iep

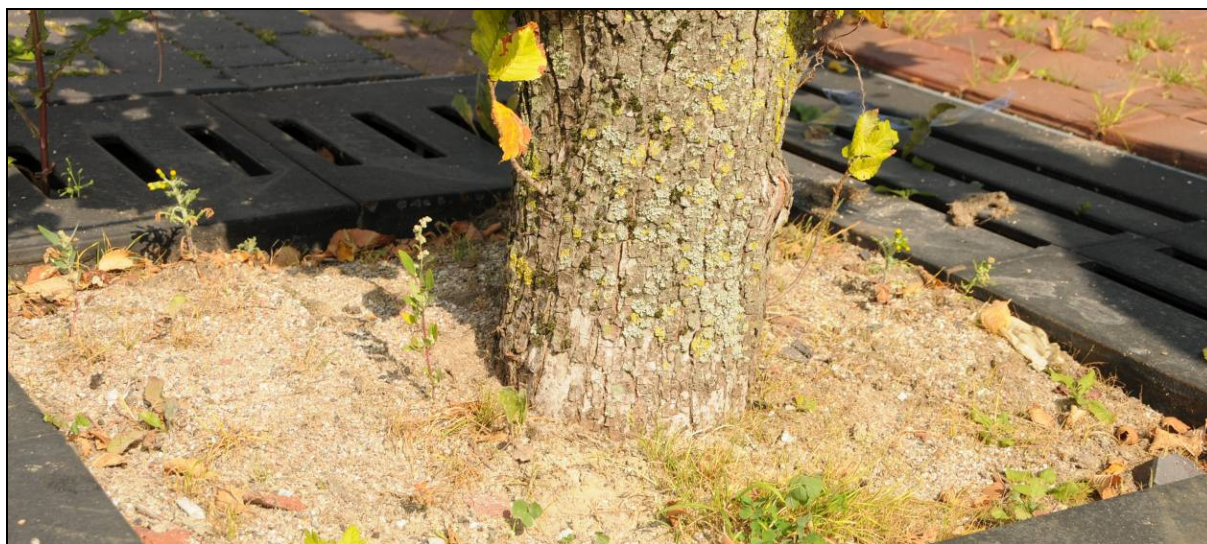
De wortelkluit is ondoordringbaar hard. De boomkluit staat overduidelijk te diep. Het ontbreekt de boom aan zichtbare wortelaanlopen.

Afb. 4. Boomkluit staat overduidelijk te diep

Het bomenzand en de laag schoon straatzand lijken te zijn aangebracht ten tijde van de inrichting van het Europaplein. Hoe de enorme verdichting tot stand is gekomen is onduidelijk. Hoe de plantwerkzaamheden zijn uitgevoerd is eveneens onduidelijk. Feit is wel dat het profiel dermate verdicht is dat wortelgroei buiten het plantgat niet mogelijk is.

- Zowel de twaalf iepen als de laag bomenzand dienen te worden verwijderd. De bomen kunnen worden herplant. Het bomenzand verwijderen tot op de schone zandlaag die zich op 90 cm beneden maaiveld bevindt.

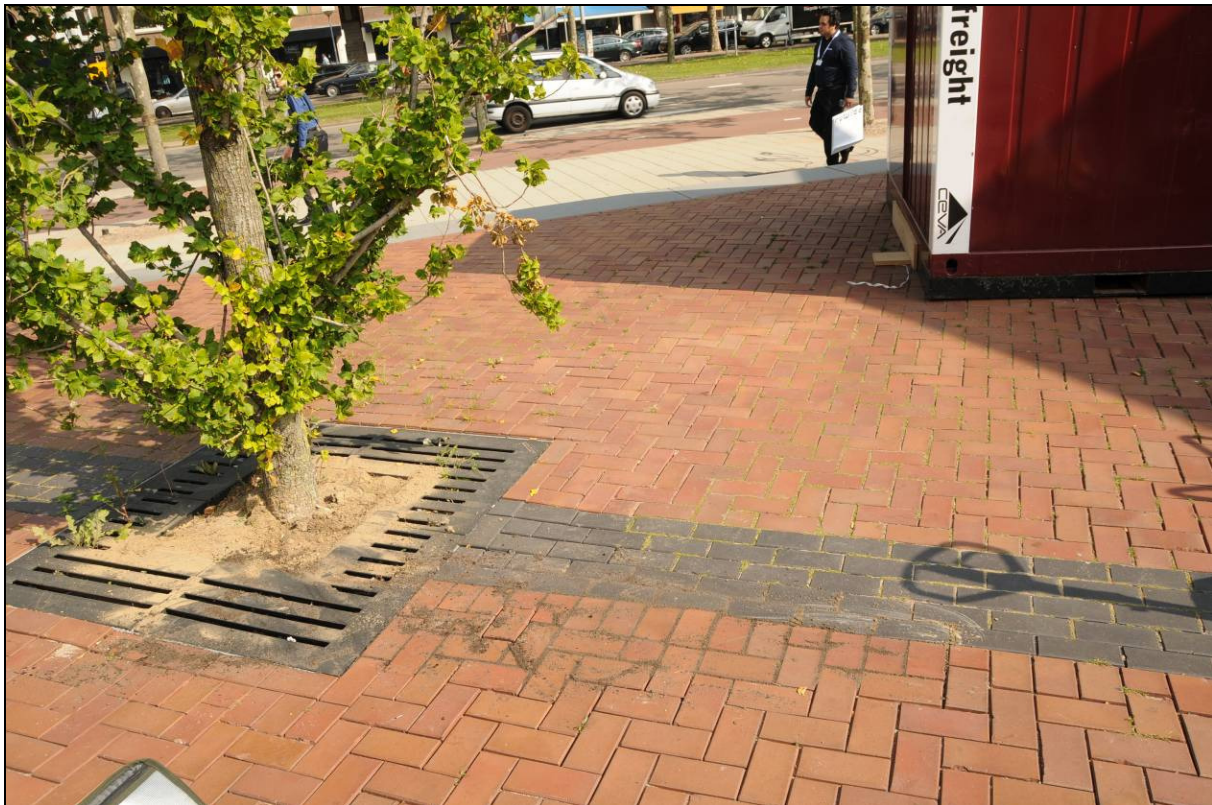
Het boomrooster fungeert als afwateringsput voor dit parkeerterrein. Middels zwarte betonklinkerkeien is een verlaagde afwateringsgoot gerealiseerd die uiteindelijk in de boomspiegel uitkomt. Deze boom is het laagste punt in de bestrating. Overtollig regenwater spoelt direct de plantspiegel in.

Afb.5. Zwarte goot en boomspiegel fungeren als afwateringsput

Maatregelen zijn noodzakelijk om verdere groeistagnatie en uiteindelijke vervroegde afsterving te voorkomen. Uitgaande van handhaving van bomen op de huidige standplaatsen dient herprofilering van de bestrating te worden uitgevoerd, waarbij de plantspiegels niet meer fungeren als afwateringsput. Dit houdt in dat het hemelwater afvloeit naar straatkolken.

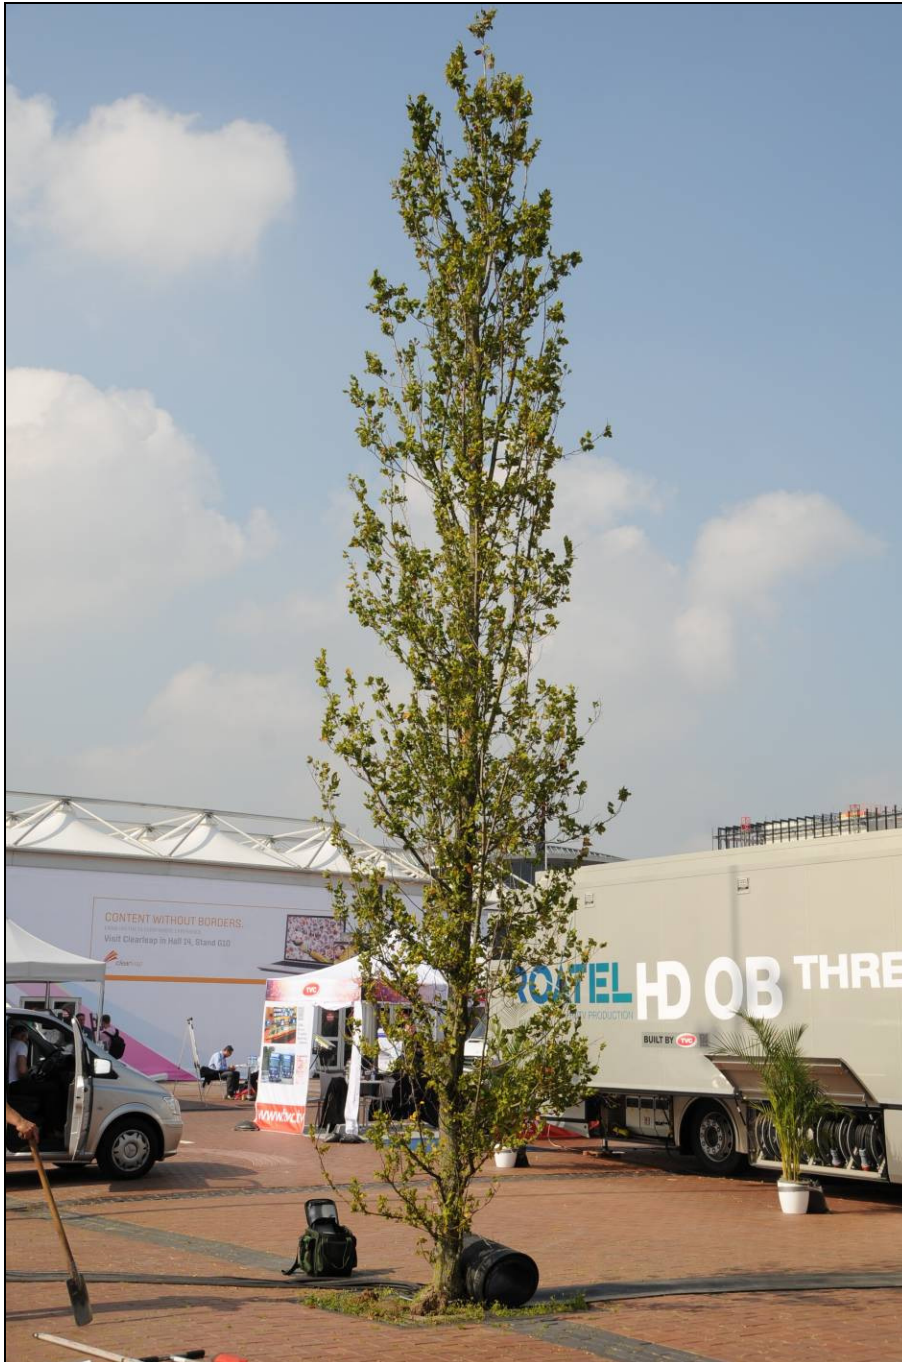
Deze iep heeft een overduidelijk sterk verminderde conditie. De bladbezetting is matig, de bladkleur is gelig (niet als gevolg van herfstverschijnselen) en de bladgrootte is kleiner dan verwacht zou mogen worden. De kwaliteit van deze boom is redelijk, maar zal bij langdurige groeistagnatie steeds verder verslechteren.

Afb. 6. Boomnummer 439725 met sterk verminderde conditie

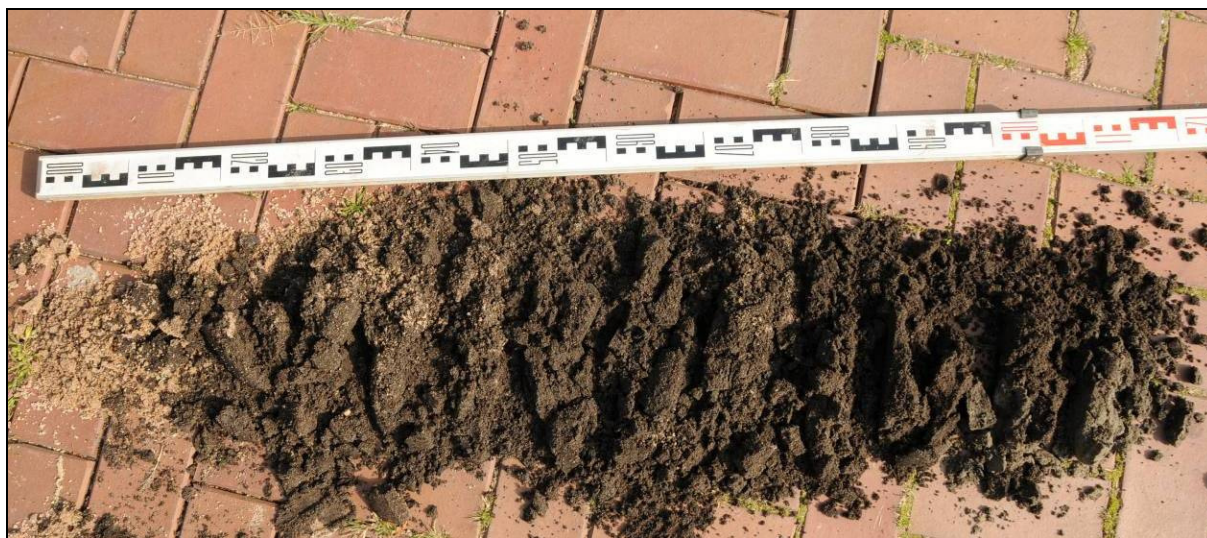
In de eerste 0-20 cm is tegelverharding aangebracht met daaronder schoon zand. In de zone 20-90 cm beneden maaiveld is bomenzand aangebracht. Ook hier is dit bomenzand dusdanig sterk verdicht dat het maken van een profielboring bijna onmogelijk is. In de zone vanaf 90 cm beneden maaiveld is schoon zand aangetroffen. Vanaf 110 cm beneden maaiveld is de volcapillaire zone (grondwater) aangetroffen. Op 80 cm afstand van de stamvoet zijn geen wortels aangetroffen.

Afb.7. bodemprofiel iep

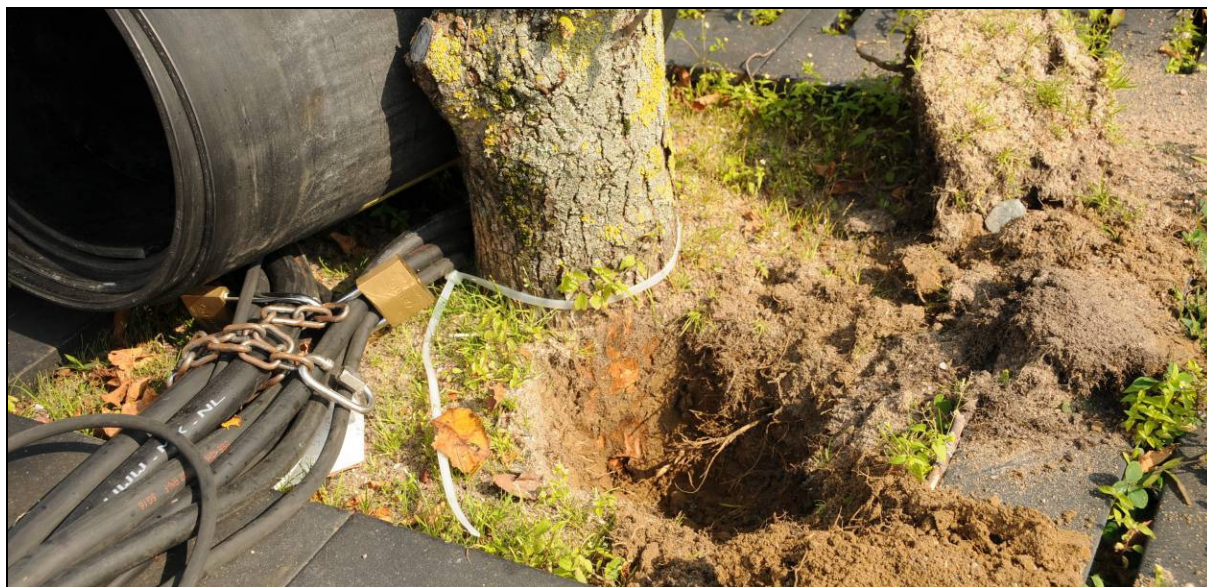
De wortelkruit is erg hard. De boomkruit staat overduidelijk te diep. Het ontbreekt de boom aan zichtbare wortelaanlopen.

Afb. 8. Boomkruit staat overduidelijk te diep

Het bomenzand en de laag schoon straatzand lijken te zijn aangebracht ten tijde van de inrichting van het Europaplein. Hoe de enorme verdichting tot stand is gekomen is onduidelijk. Hoe de plantwerkzaamheden zijn uitgevoerd is eveneens onduidelijk. Feit is wel dat het profiel dermate verdicht is dat wortelgroei buiten het plantgat niet mogelijk is.

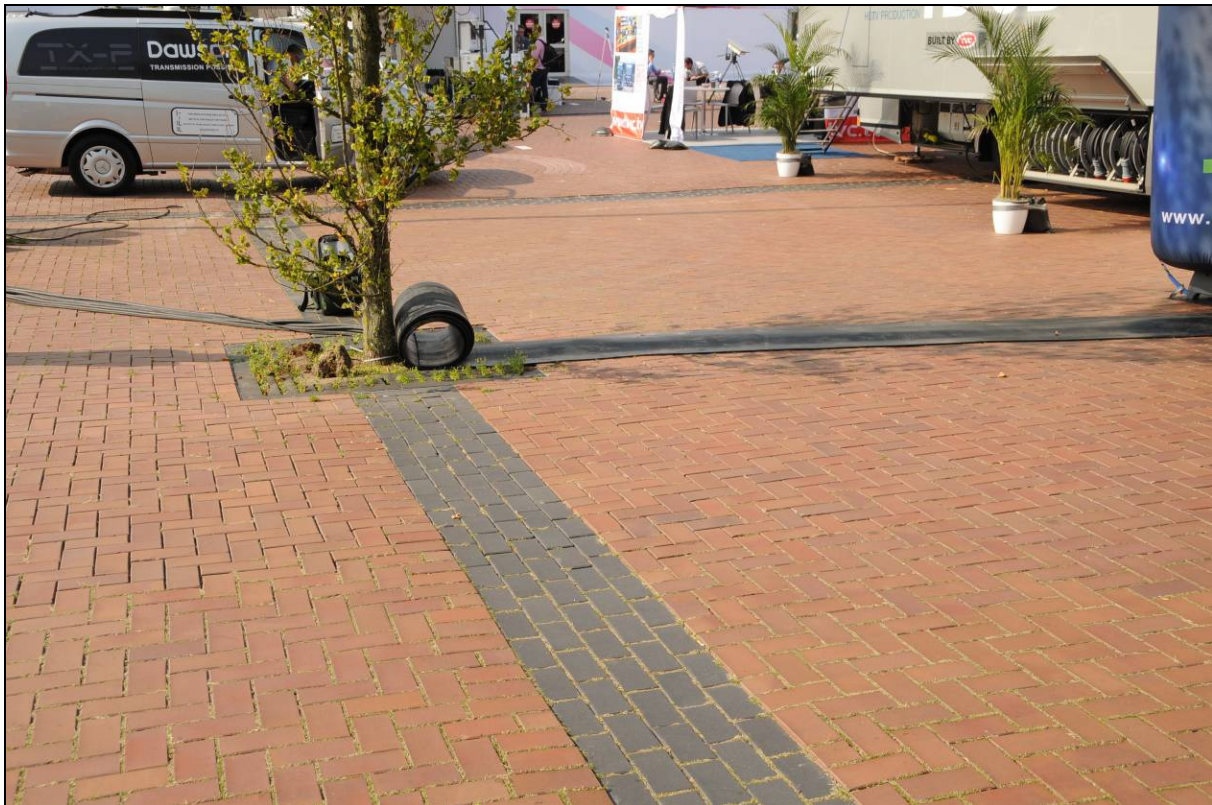
Het boomrooster fungeert ook hier als afwateringsput voor dit parkeerterrein. Met zwarte betonklinkerkeien is een verlaagde afwateringsgoot gerealiseerd die uiteindelijk in de boomspiegel uitkomt. Deze boom is het laagste punt in de bestrating. Overtollig regenwater spoelt direct de plantspiegel in.

Afb.9. Zwarte goot en boomspiegel fungeren als afwateringsput

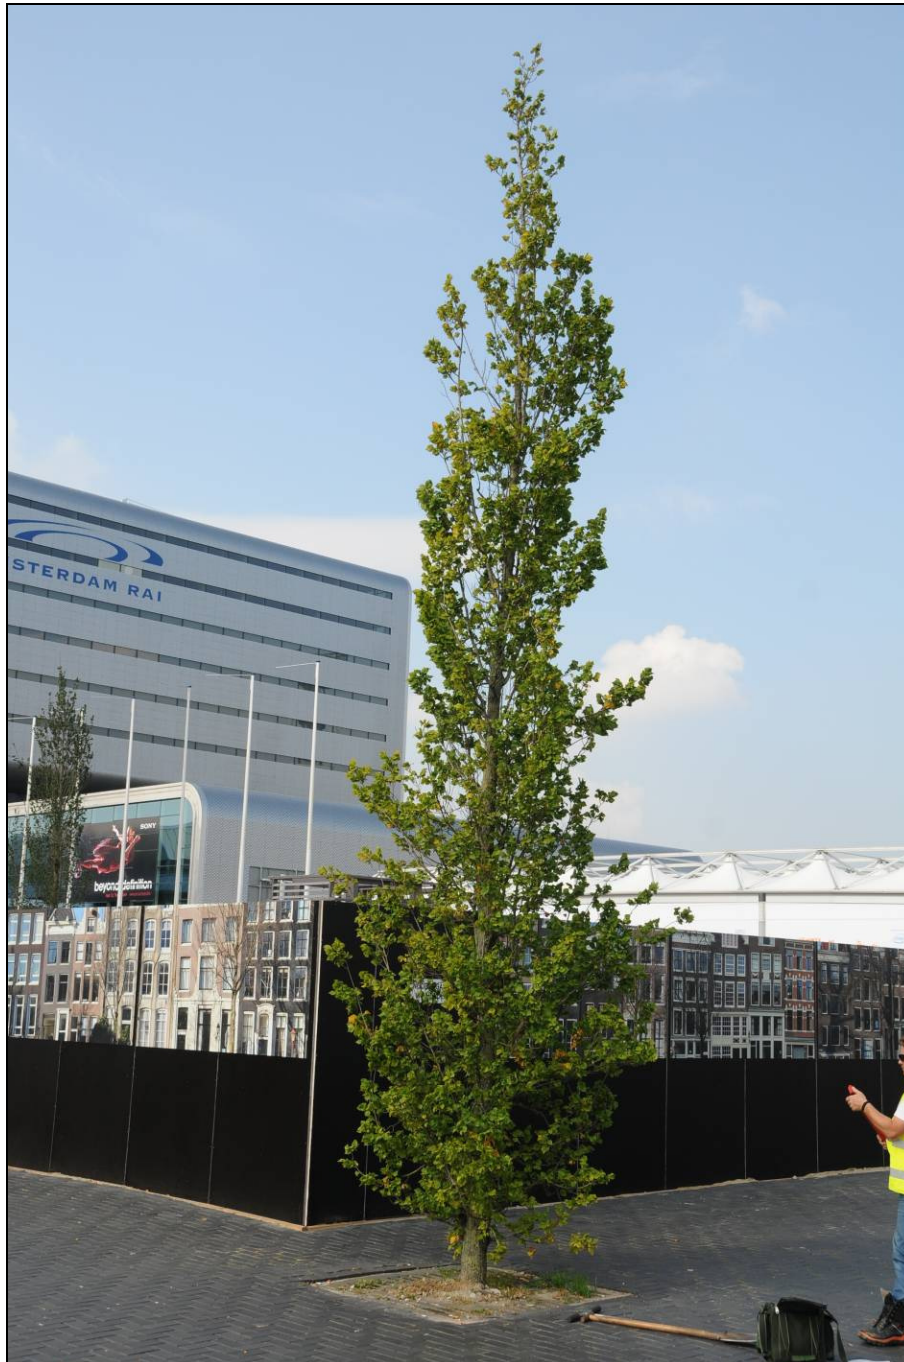
Deze iep heeft een overduidelijk verminderde conditie. De bladbezetting is verminderd en de bladkleur is gelig (niet als gevolg van herfstverschijnselen). De kwaliteit van deze boom is nog goed, maar zal bij langdurige groeistagnatie verslechteren.

Afb. 10. Boomnummer 439727 met een verminderde conditie

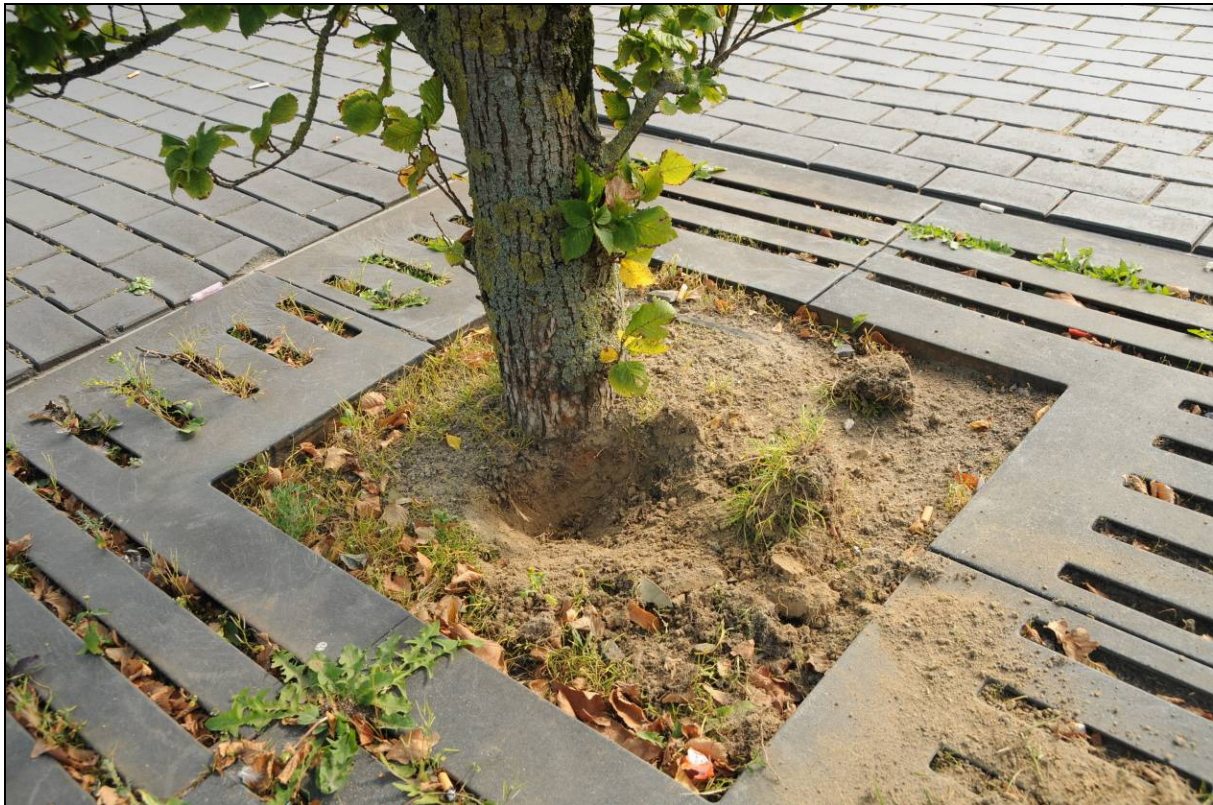
Ook bij deze boom zijn het profiel en de ondergrondse bevindingen identiek aan de andere iepen. Ook deze boom is te diep geplant en staat in een lager gelegen gedeelte van de bestrating. Deze plantspiegel fungeert eveneens als afwateringsput. De iepen langs het RA-gebouw (zie afbeelding 1), staan in een hoger gedeelte. De plantspiegels fungeren niet als afwateringsput en de bomen zijn op de juiste diepte geplant.

Afb. 11. Boomkluit staat overduidelijk te diep, boomspiegel fungeert als afwateringsput
