Betreft : Groeistagnatie platanen Europaplein  
Opdrachtgever : Gemeente Amsterdam  
Contactpersoon : De heer J. Witteborg  
Rapport/projectnummer : P14770/GPO/MJH  
Datum afgifte : 30 september 2014

## **1. Inleiding/aanleiding**

In opdracht van de heer J. Witteborg van de gemeente Amsterdam heeft Hoogendoorn Boomadvies B.V. een groeistagnatieonderzoek verricht bij 112 platanen (*Platanus x hispanica*). Deze platanen staan aan het Europaplein tussen de autosnelweg A10 aan de zuidzijde en het Scheldeplein aan de noordzijde met daartussen het Europaplein. De heer Witteborg wil deze groeistagnatie in beeld brengen en wil een objectieve beoordeling van deze platanen in de huidige situatie door een onafhankelijk adviesbureau.

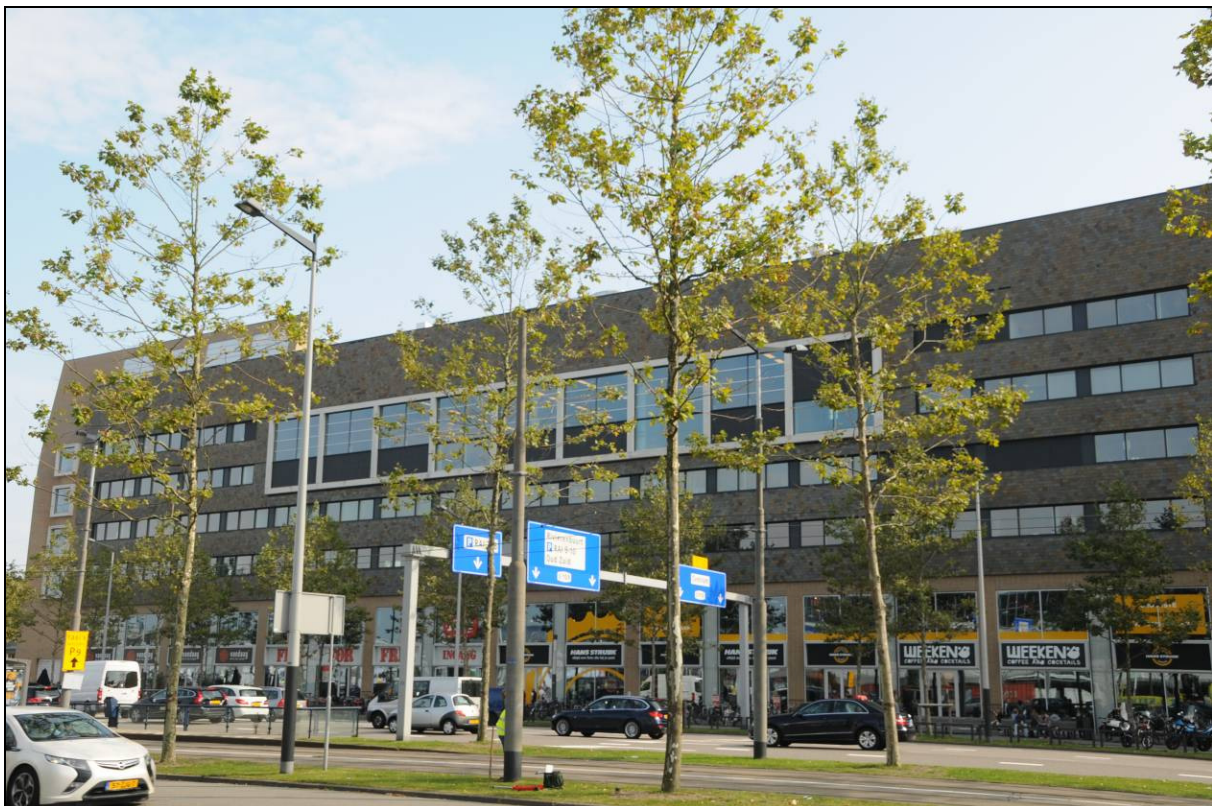
Afb.1. Platanen met een sterk verminderde conditie

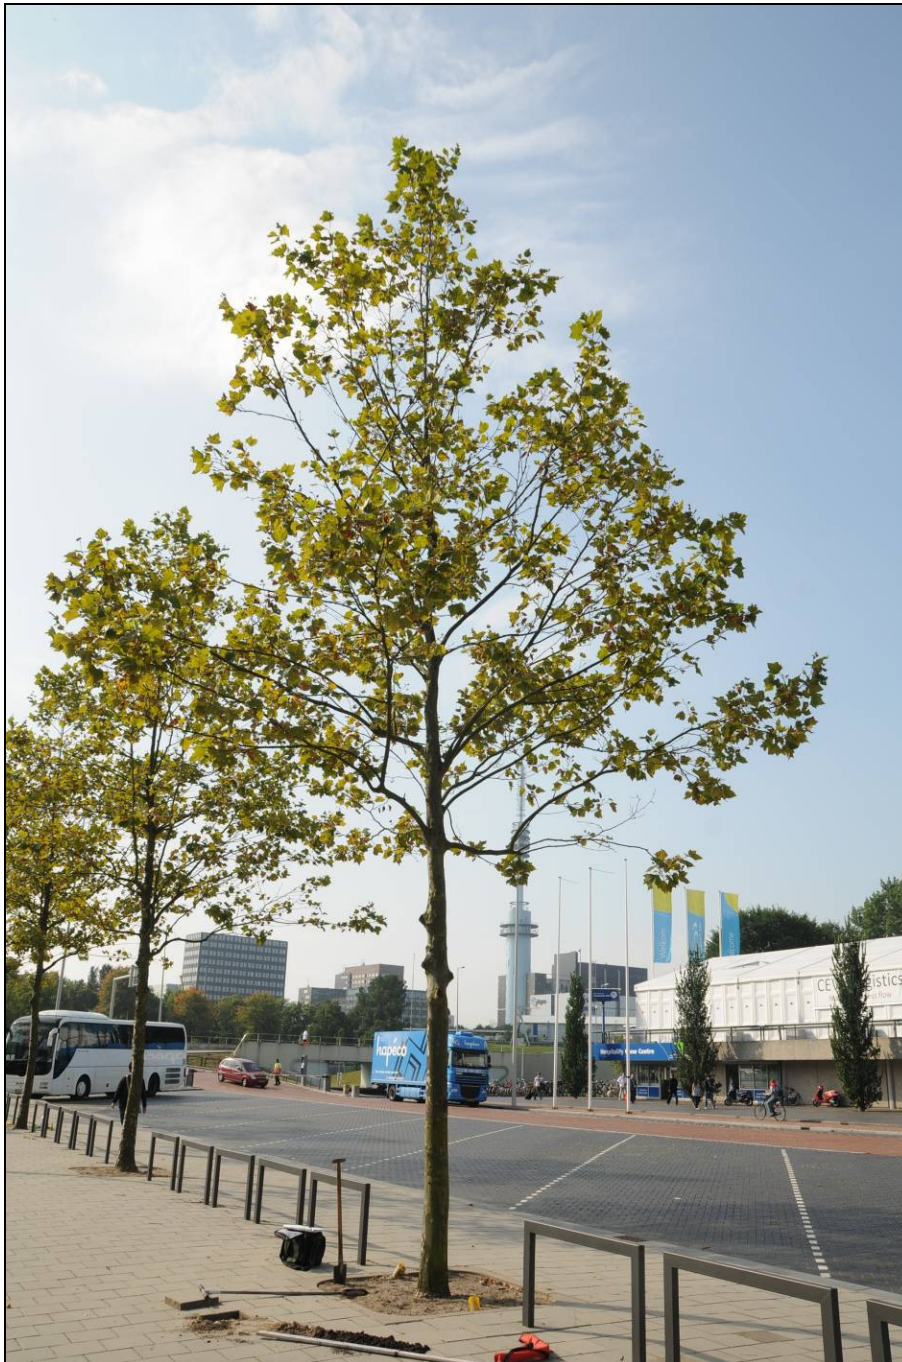
Bij boom 439747 is een profielboring en een bewortelingsonderzoek verricht.

Afb. 2. Boomnummer 439747 met verminderde conditie

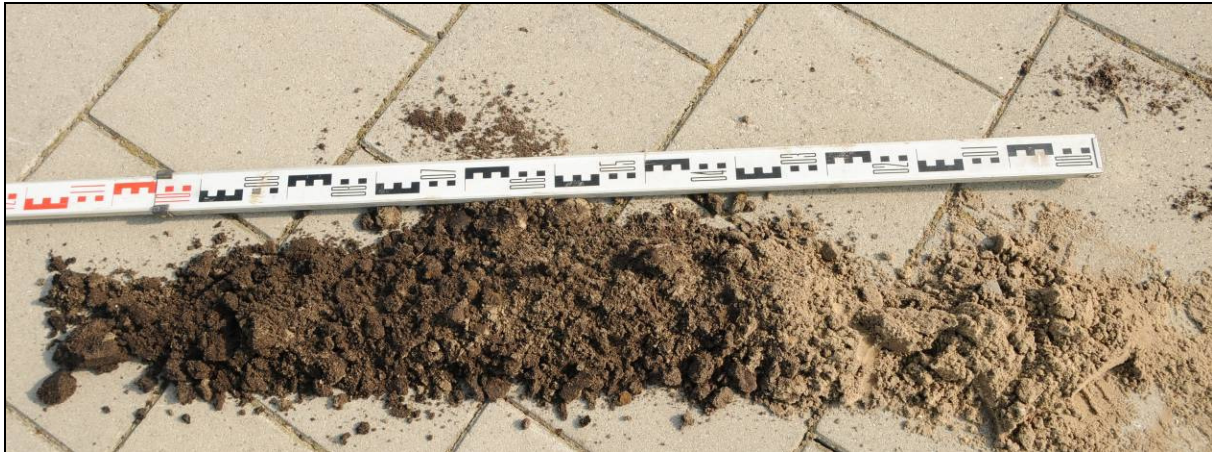
In de eerste 0-5 cm is tegelverharding aangebracht. In de zone 5-40 cm beneden maaiveld is een laag schoon straatzand aangebracht. Direct onder de bestrating is een netwerk van fijne wortels aangetroffen. In de zone 40-110 cm beneden maaiveld is zeer sterk verdicht bomenzand aangetroffen. Dit bomenzand is dusdanig sterk verdicht dat het maken van een profielboring bijna onmogelijk is. In de zone 110-120 cm beneden maaiveld is schoon zand aangetroffen. Vanaf 110 cm beneden maaiveld bevindt zich grondwater. Direct rondom de kwekerijkluit is in het bomenzand geen beworteling aanwezig. De boom lijkt ook iets te diep te staan of eromheen in een later stadium te zijn aangevuld met zand.

Afb.3. bodemprofiel

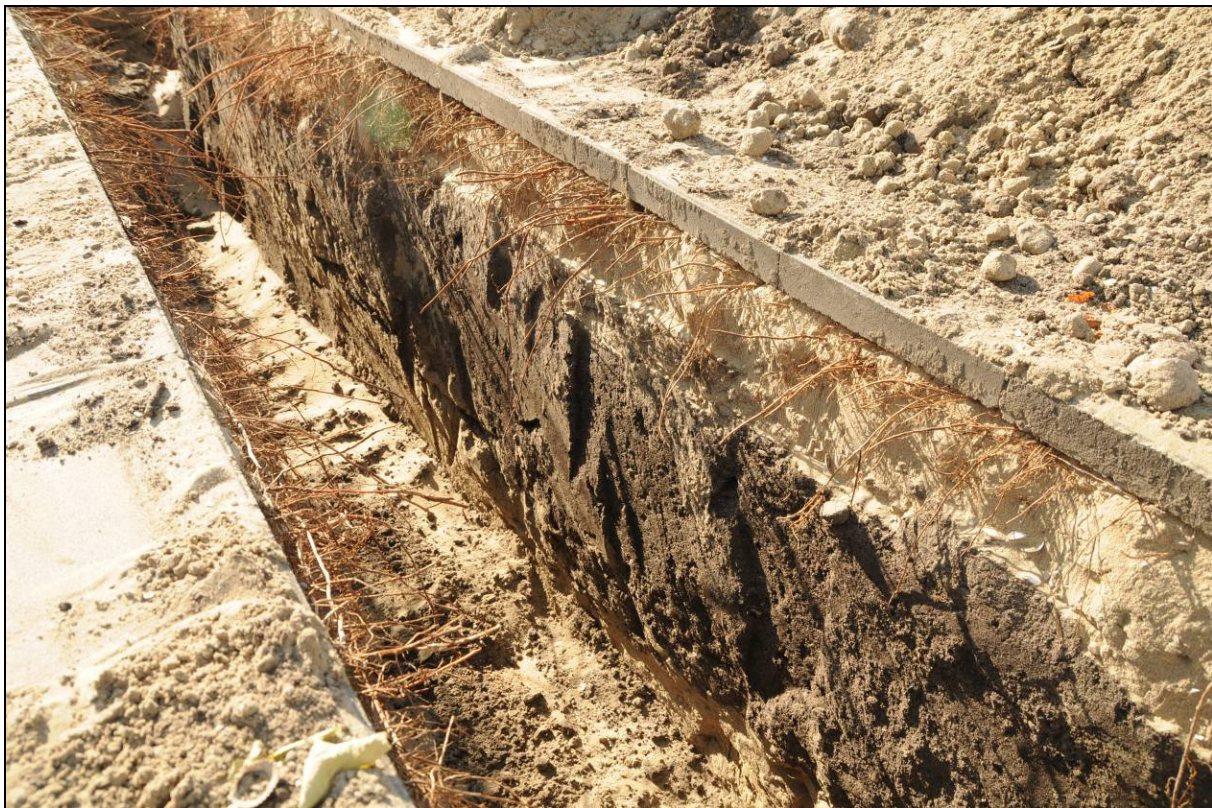
Afb. 4. Fijne beworteling uitsluitend net onder de tegelverharding

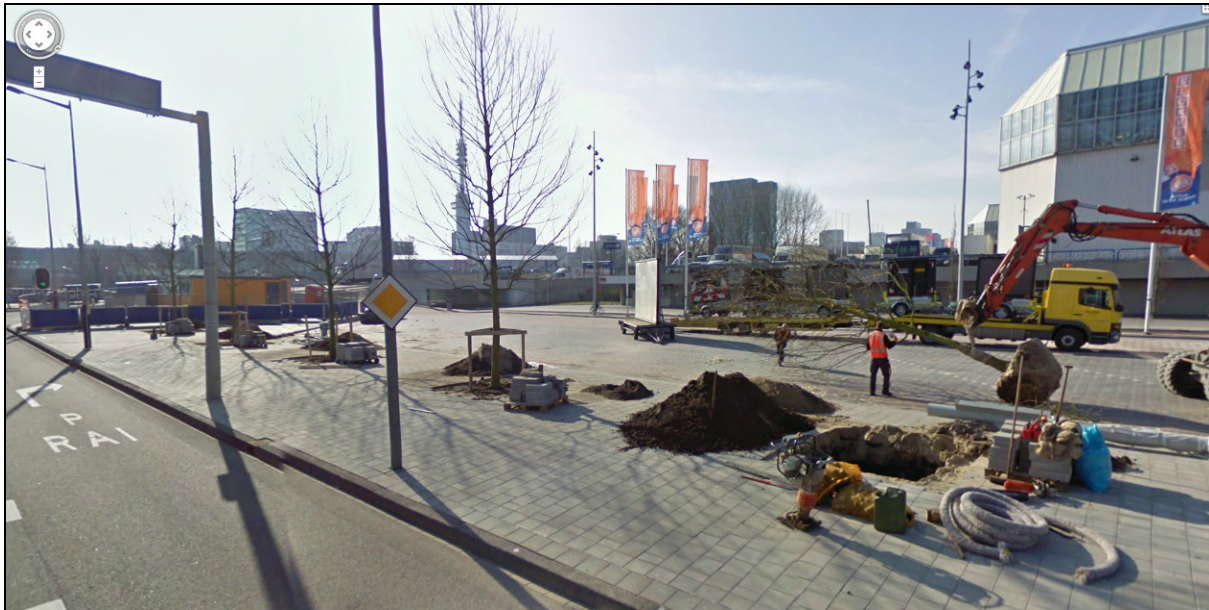
Afb. 5. Aanplanting februari 2011 (Bron: Google earth)

Het bomenzand en de laag schoon straatzand lijken te zijn aangebracht ten tijde van de inrichting van het Europaplein. Hoe de enorme verdichting tot stand is gekomen is onduidelijk. Ook is dit soort bomenzand gebruikt bij de bomen die in het trottoir zijn geplant. De aanplantingsactie van de bomen in deze sectie zijn waarneembaar dankzij informatie op Google Earth.

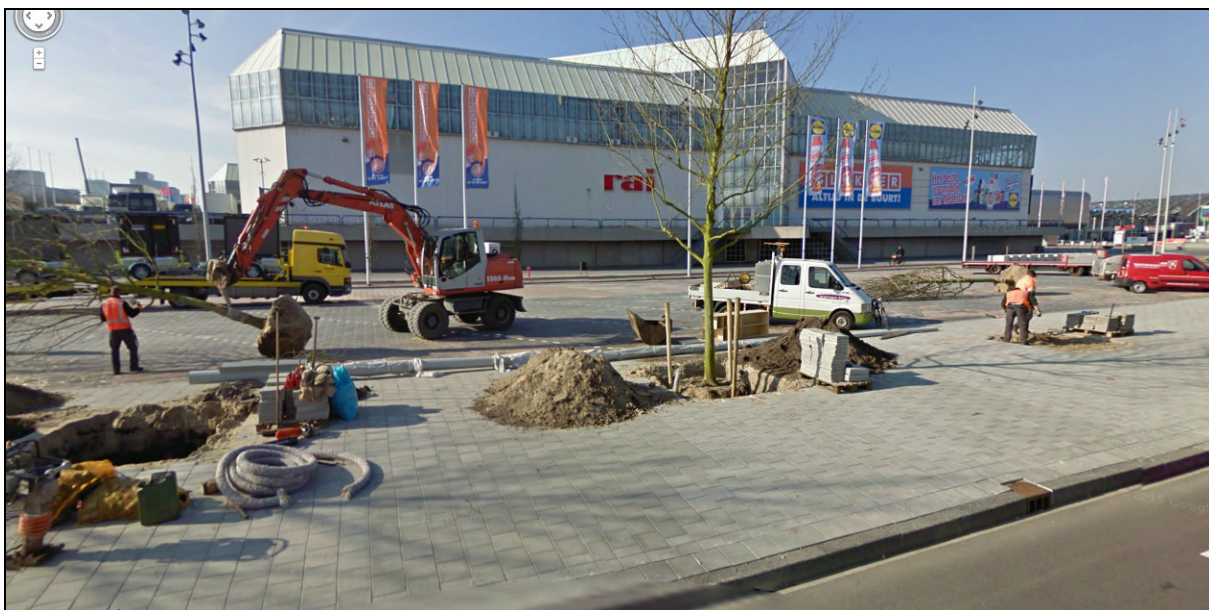
Bij deze plantwerkzaamheden is er ongeveer 4-4,5 m<sup>2</sup> tegelverharding verwijderd, waarna het plantgat is uitgegraven. Vervolgens zijn de bomen geplant en aangevuld met het opgegraven bomenzand en straatzand. Hierna is de bodem verdicht met sleuvenstampers en trilplaten, waarna de tegels weer zijn aangebracht. De bomen zijn als het ware in een soort bloempot geplant, waarbij de beworteling geen andere mogelijkheid heeft om in vocht- en nutriëntenhuishouding te voorzien dan van net onder de bestrating. Net onder de bestrating is in enige mate zuurstof aanwezig door de tegelnaden. Ook door condenserend net onder de tegelverharding bestaat er een mogelijkheid tot opname van vocht.

Afb.6. Aanplanting februari 2011 (Bron: Google earth)

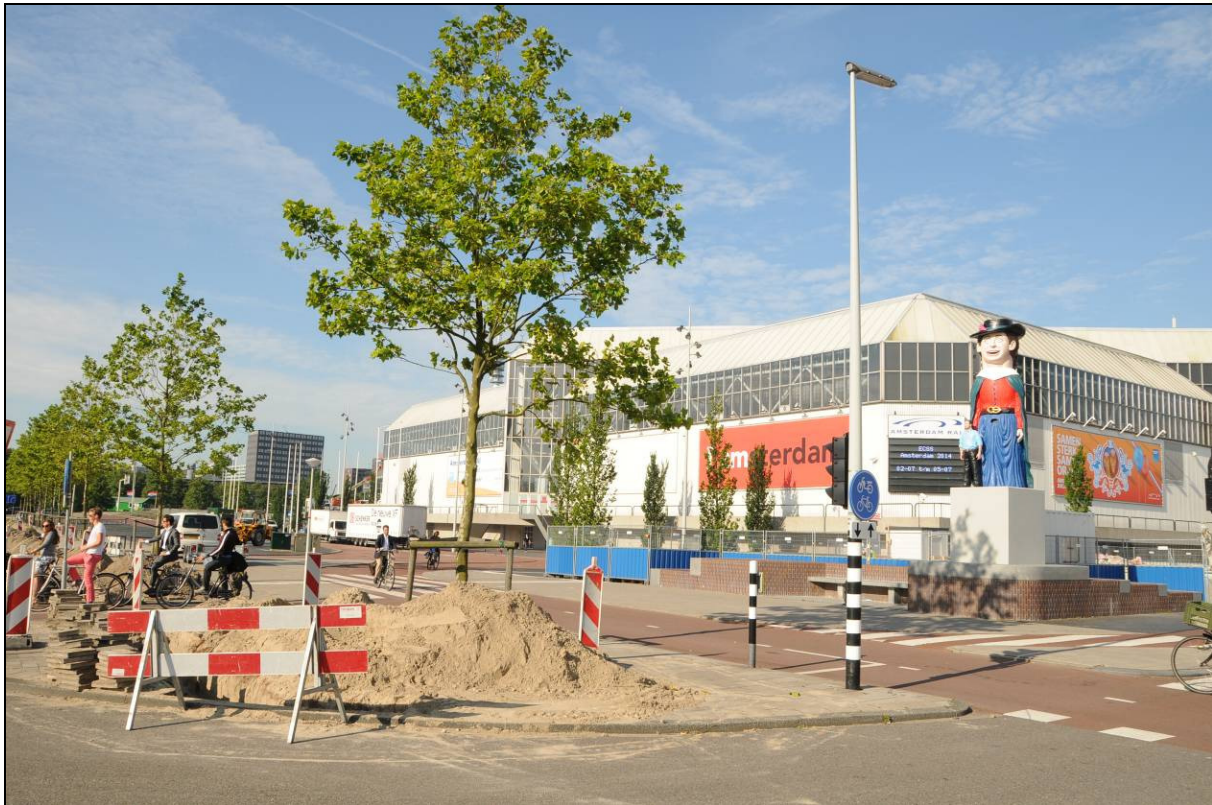
Afb. 7. Boomnummer 439726 met een normale conditie, juli 2014

Boomnummer 439726 heeft een zichtbaar normale conditie. Overduidelijk beter dan de rest van de platanen in deze sectie. Op Google Earth is zichtbaar dat voorafgaand aan de planting 25 vierkante meter tegels is weggenomen. Een groot verschil met de andere plantgaten. Gelet op het groeikrachtbeeld van deze plataan lijkt het erop dat deze plataan meer 'losse' grond tot zijn beschikking heeft.

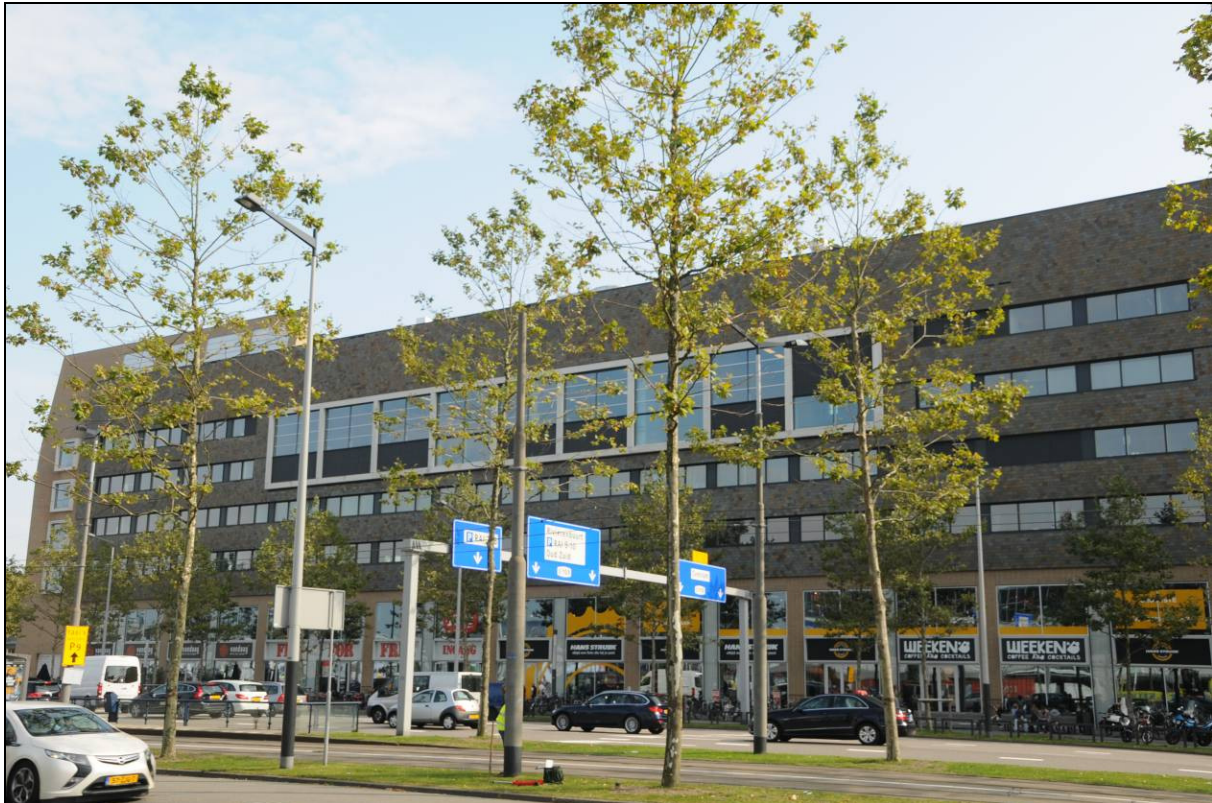
Afb. 9. Boomnummer 439769 met sterk verminderde conditie

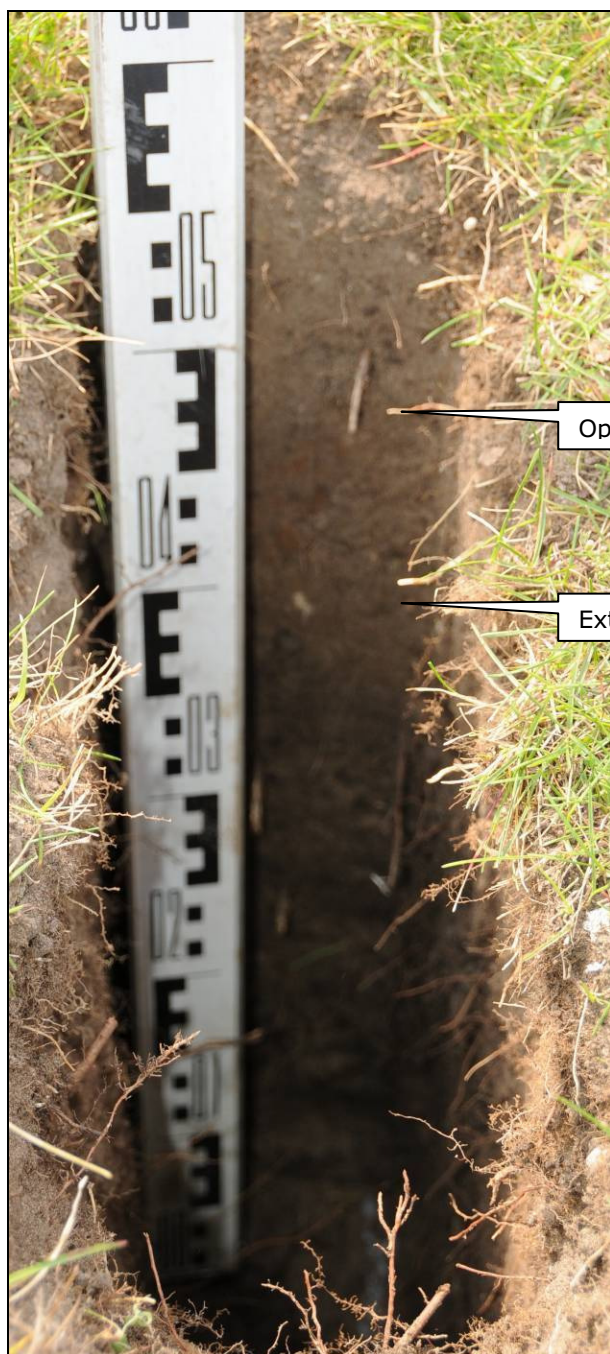
In de eerste 0-30 cm beneden maaiveld bevindt zich bovenaan de graszode, met direct daaronder opgebracht kleiig zand dat zeer sterk verdicht is. Boren en graven in de eerste 30 cm is vrijwel onmogelijk. In de zone 30-70 cm beneden maaiveld is los bomenzand aangetroffen. Vanaf 70 cm beneden maaiveld is schoon zand aanwezig. Op een diepte van 30-60 cm beneden maaiveld is in extensieve mate fijne beworteling aanwezig. Direct rondom de kwekerijkluit is in de bovenste 30 cm geen beworteling aangetroffen. De boom is ten minste 10 cm te diep geplant of de boomkluit is na het planten aangevuld.

Afb. 10. bodemprofiel

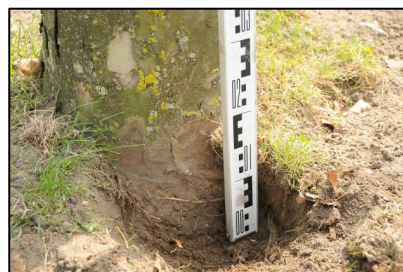
Afb.11. Boom opgehoogd/te diep geplant

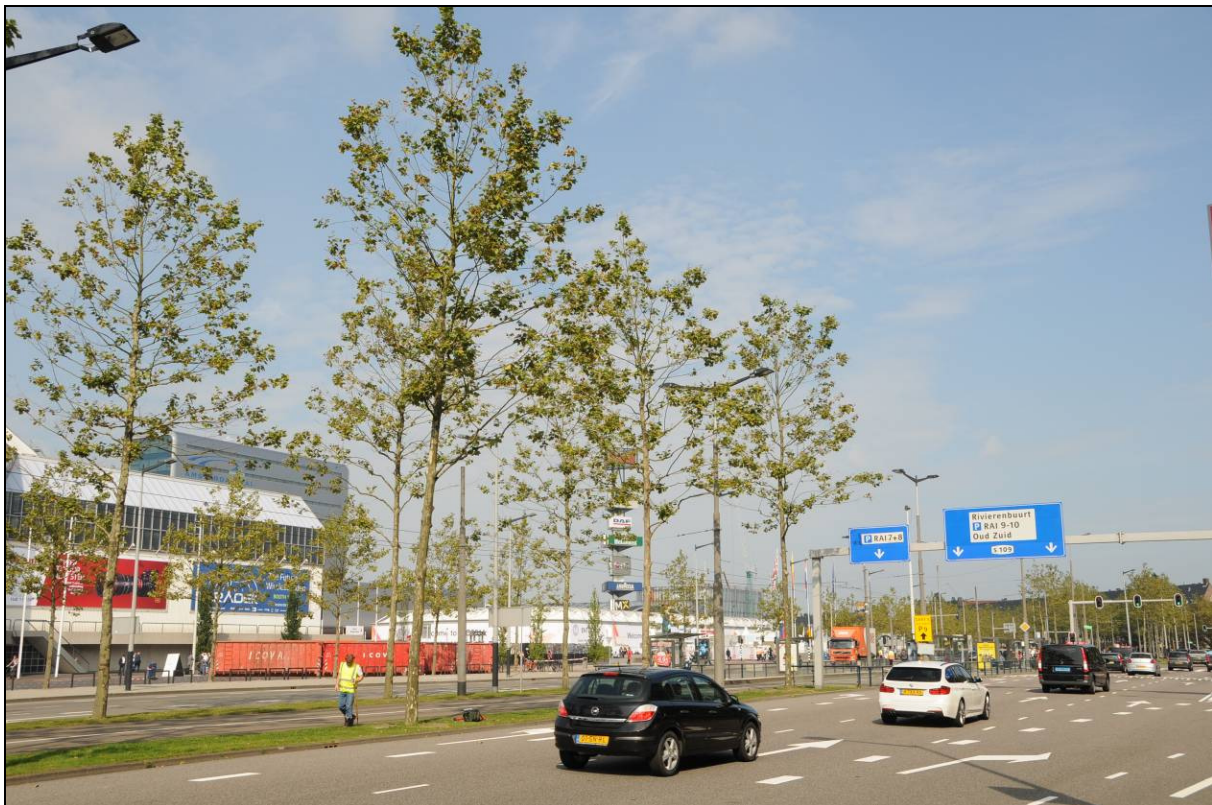
Afb. 12. Boomnummer 439772 met slechte conditie

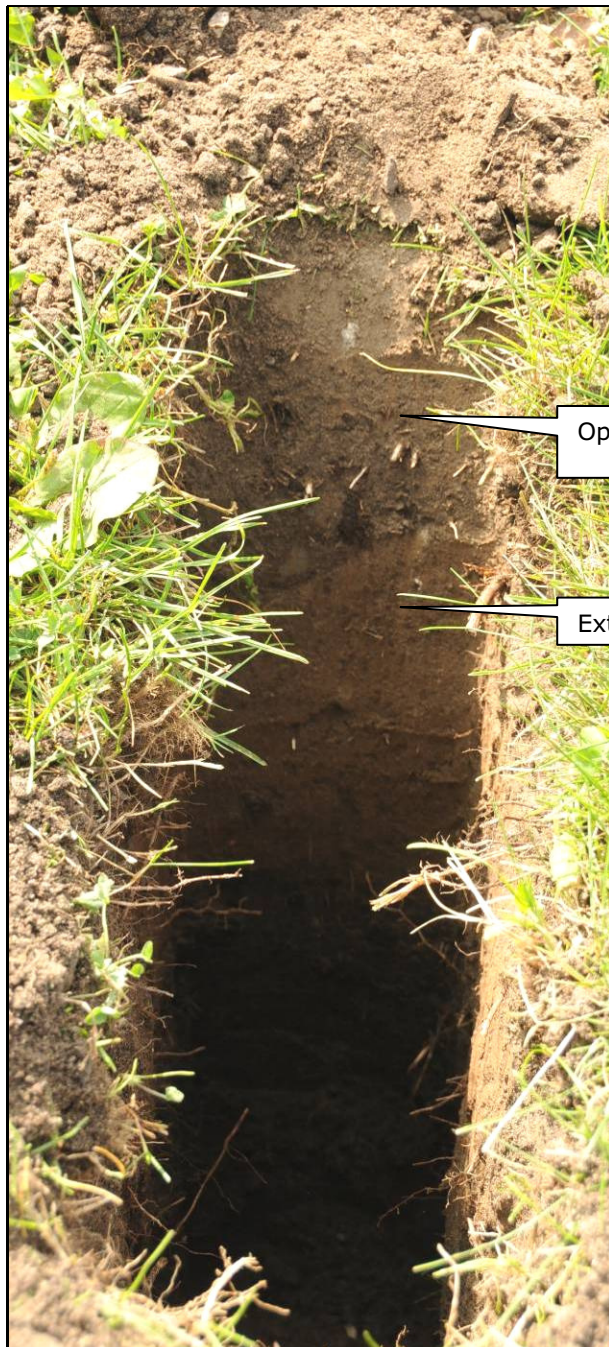
Afb. 13. Bodemprofiel

In de eerste 0-35 cm beneden maaiveld bevindt zich bovenaan de graszode, met direct daaronder opgebracht kleiig zand dat zeer sterk verdicht is. Boren en graven in de eerste 35 cm is vrijwel onmogelijk. In de zone 35-80 cm beneden maaiveld is los bomenzand aangetroffen. Vanaf 80 cm beneden maaiveld is schoon zand aanwezig. Op de diepte van 35-60 cm beneden maaiveld is in extensieve mate fijne beworteling aanwezig. De boom is ten minste 10 cm te diep geplant of de boomkluit is na het planten aangevuld.

Opgebrachte kleiig zand 0-35 cm – mv.

Extensieve beworteling 35-60 cm – mv.

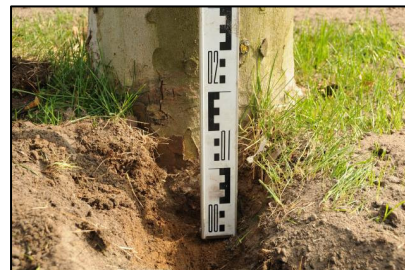
Afb.14. Boom opgehoogd/te diep geplant

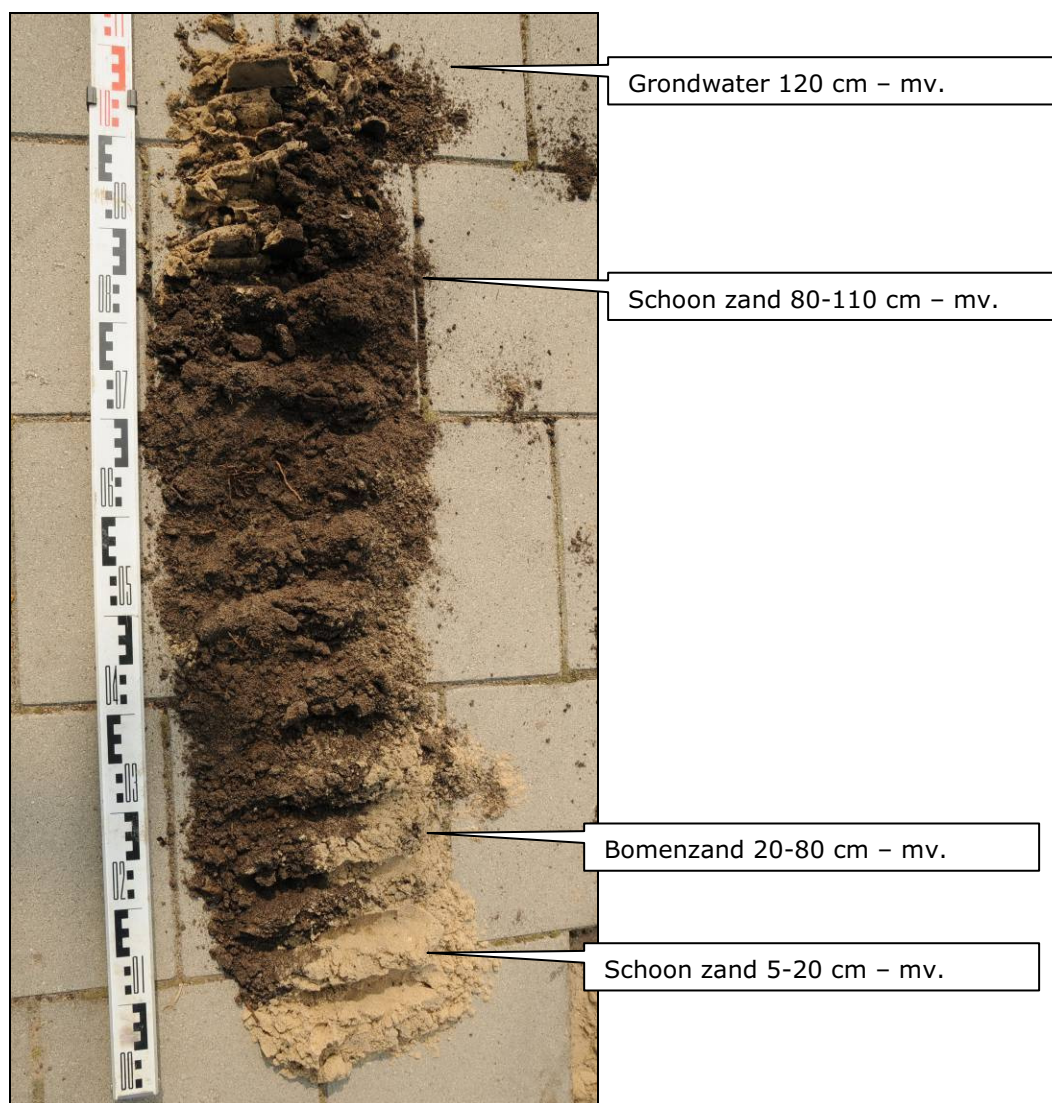
Afbeelding 15. Boorprofiel

In de eerste 0-5 cm is tegelverharding aangebracht. In de zone 5-20 cm beneden maaiveld is een laag schoon straatzand aangebracht. Direct onder de bestrating is een netwerk van fijne wortels aangetroffen. In de zone 20-80 cm beneden maaiveld is zeer sterk verdicht bomenzand aangetroffen. In de zone 80-110 cm beneden maaiveld is schoon zand aangetroffen. Vanaf 120 cm beneden maaiveld bevindt zich grondwater. Op 60 cm beneden maaiveld is extensieve beworteling aanwezig. De ondergrondse bevindingen zijn vrijwel identiek aan onderzoekslocatie A.

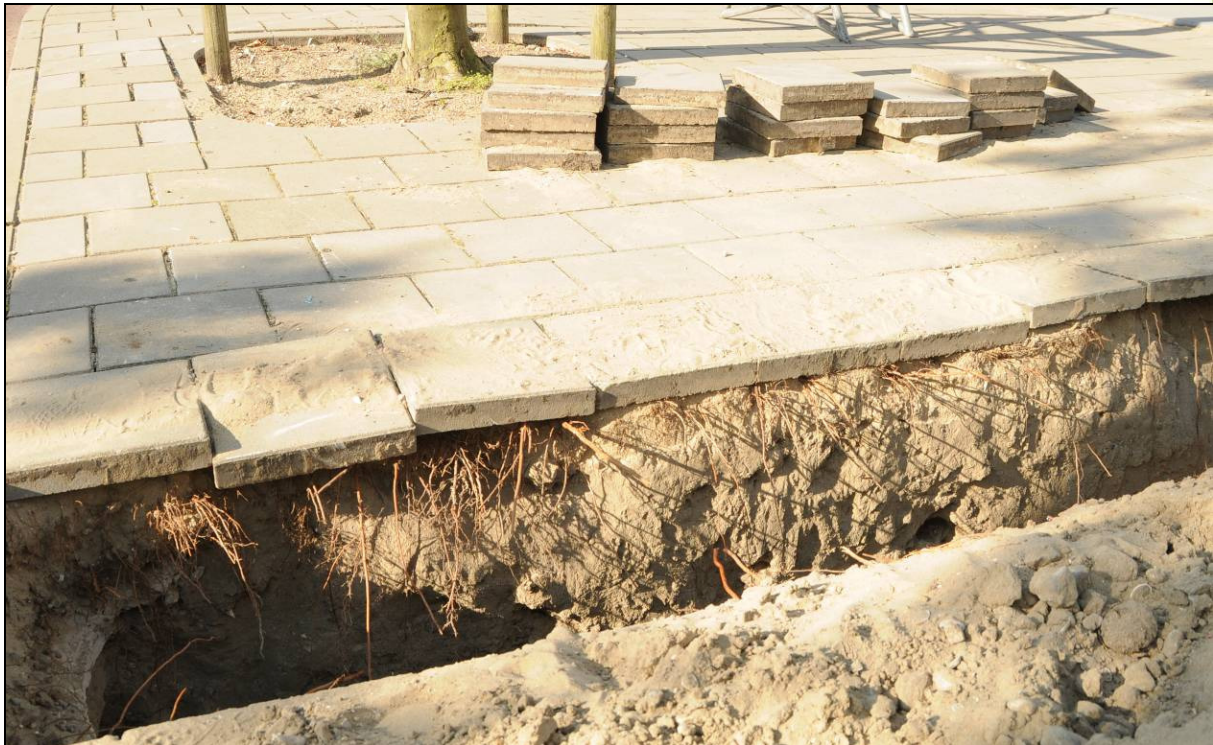
Afb.16 Boomnummer 439711 met slechts onder de bestrating fijne wortels

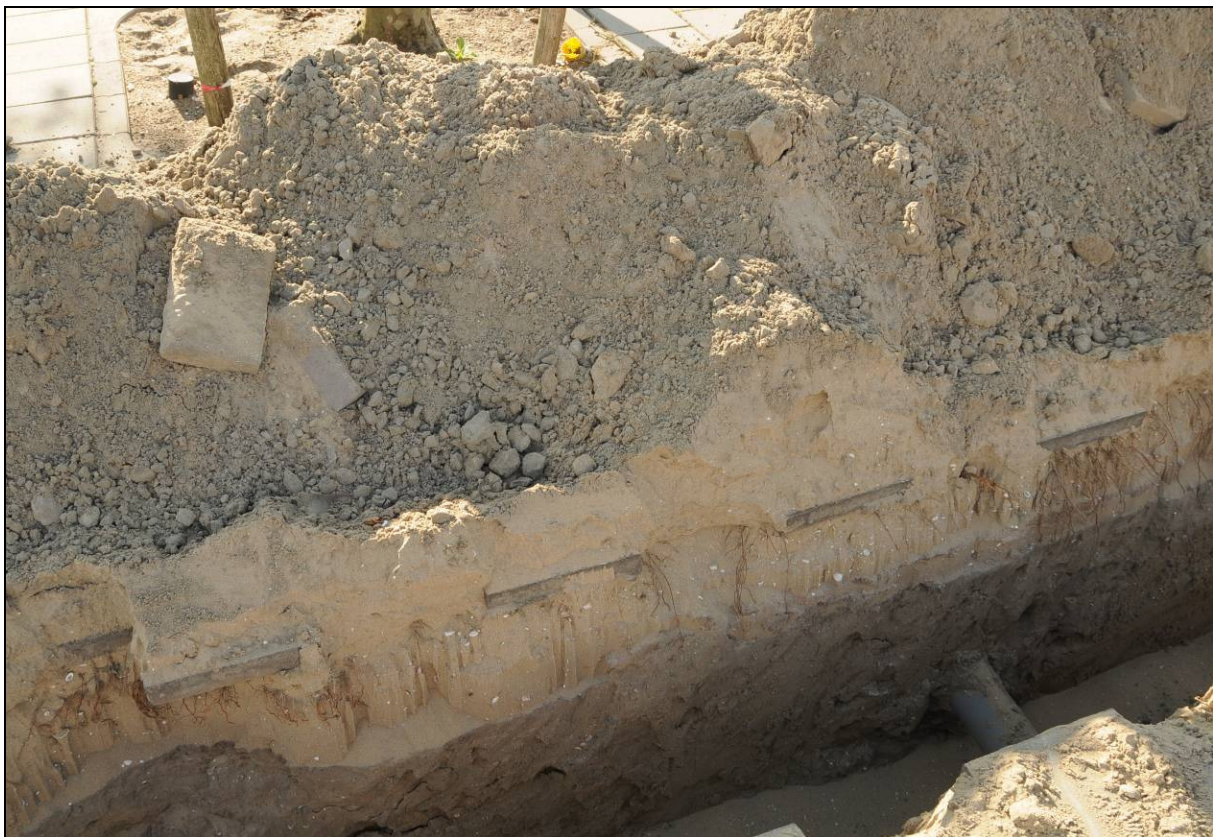
Afb.17 Boomnummer 439710 met slechts onder de bestrating fijne wortels

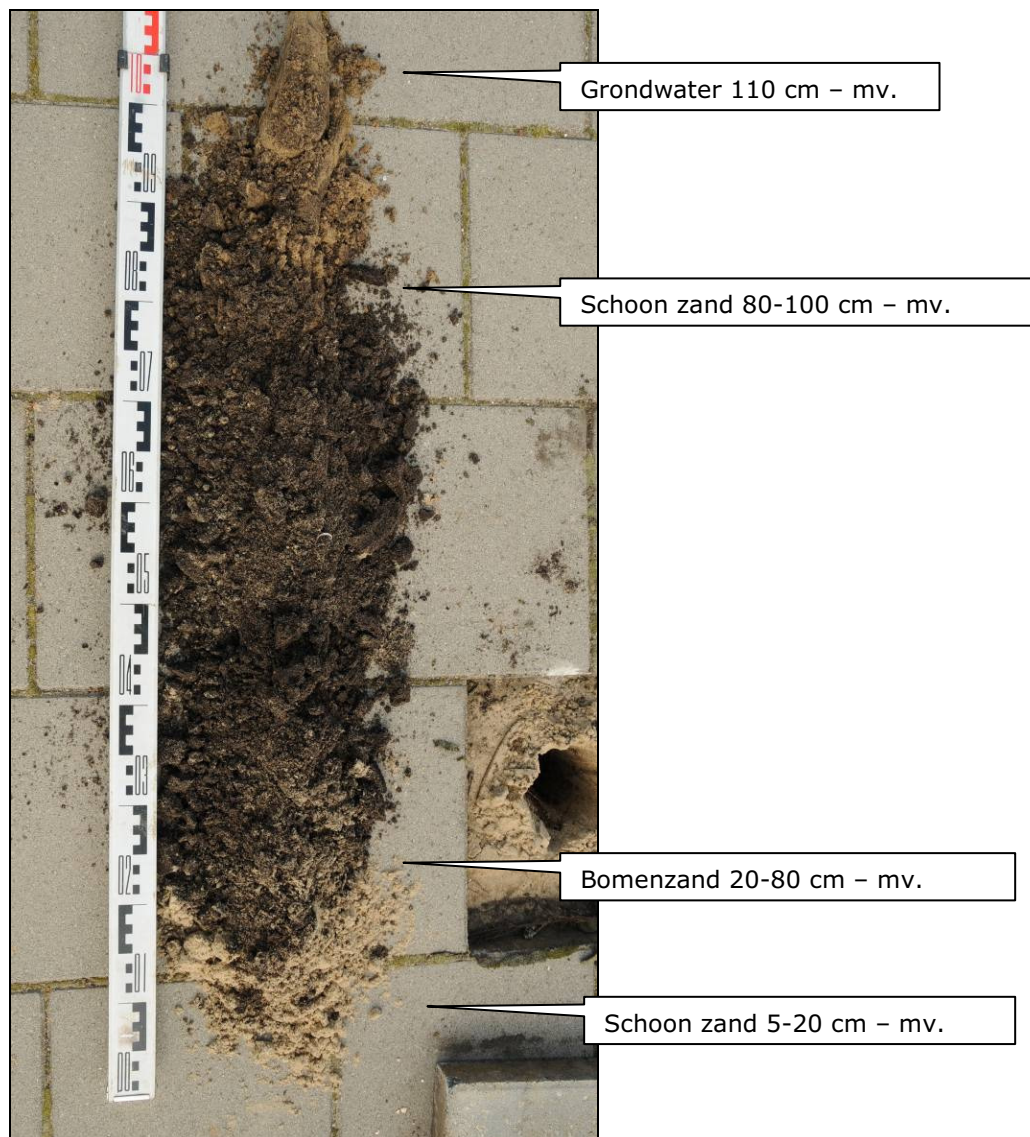
Afbeelding 18. Boorprofiel

In de eerste 0-5 cm is tegelverharding aangebracht. In de zone 5-10 cm beneden maaiveld is een laag schoon straatzand aangebracht. Direct onder de bestrating is alleen een netwerk van fijne wortels aangetroffen. Dieper in het profiel zijn geen wortels aangetroffen. In de zone 10-80 cm beneden maaiveld is zeer sterk verdicht bomenzand aangetroffen. In de zone 80-100 cm beneden maaiveld is schoon zand aangetroffen. Vanaf 110 cm beneden maaiveld bevindt zich grondwater. De ondergrondse bevindingen zijn vrijwel identiek aan onderzoekslocatie A en D.

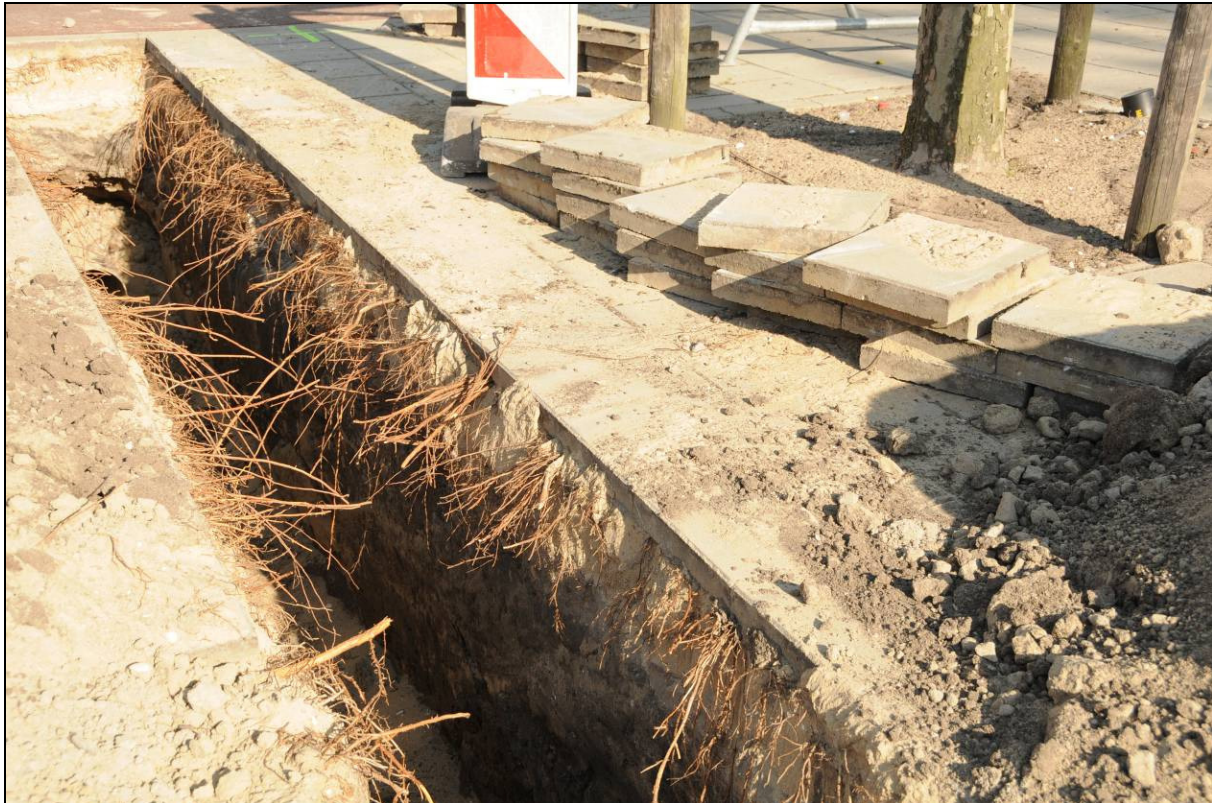
Afb. 19 Boomnummer 43921 met slechts onder de bestrating fijne wortels

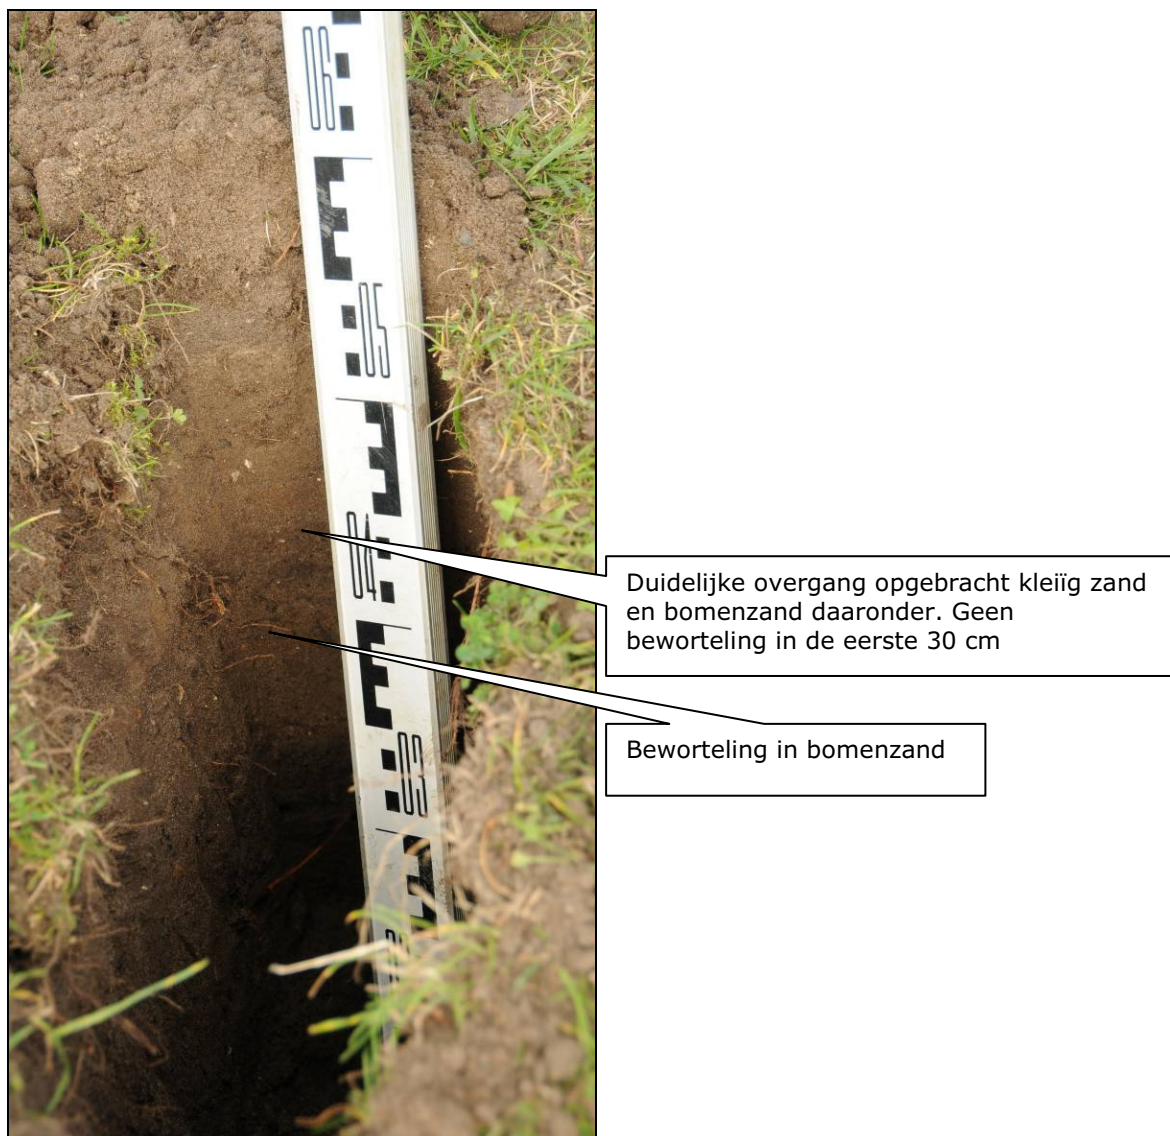
Afbeelding 20. Profielkuil

In de eerste 0-30 cm beneden maaiveld bevindt zich bovenaan de graszode, met direct daaronder opgebracht kleiig zand dat zeer sterk verdicht is. Boren en graven in de eerste 30 cm is vrijwel onmogelijk. In de zone 30-80 cm beneden maaiveld is los bomenzand aangetroffen. Vanaf 80 cm beneden maaiveld is schoon zand aanwezig. Op de diepte van 30-60 cm beneden maaiveld is in extensieve mate fijne beworteling aanwezig. De ondergrondse bevindingen zijn vrijwel identiek aan onderzoekslocatie B en C.

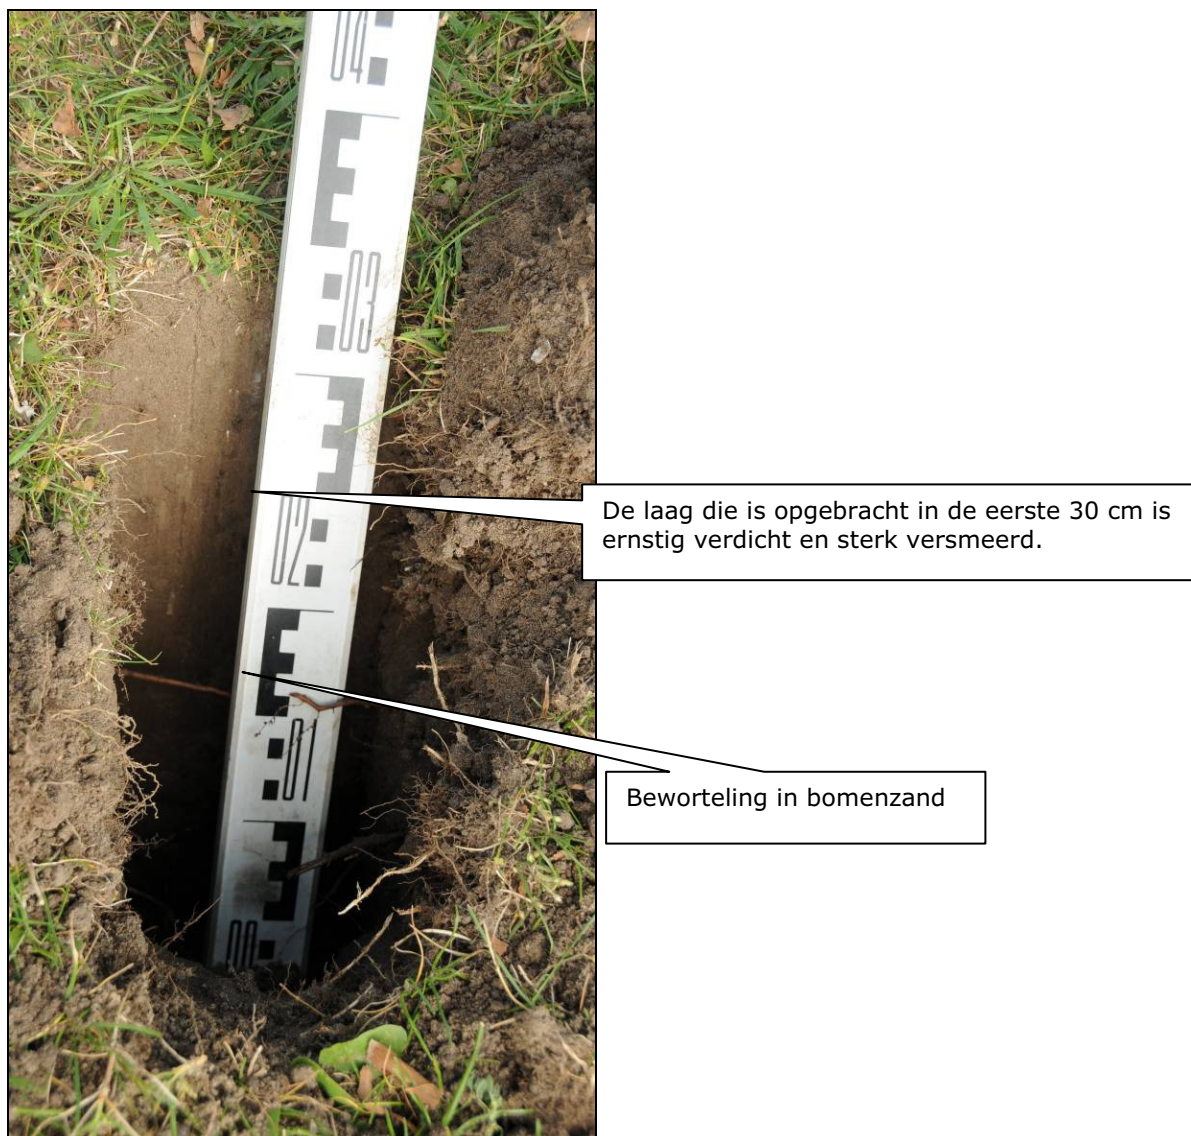
Afbeelding 21. Profielkuil

In de eerste 0-30 cm beneden maaiveld bevindt zich bovenaan de graszode, met direct daaronder opgebracht kleiig zand dat zeer sterk verdicht en versmeerd is. Boren en graven in de eerste 30 cm is vrijwel onmogelijk. In de zone 30-80 cm beneden maaiveld is los bomenzand aangetroffen. Vanaf 80-100 cm beneden maaiveld is schoon zand aanwezig. De grondwaterstand bevindt zich op 110 cm onder het maaiveld. Op de diepte van 30-60 cm beneden maaiveld is in extensieve mate fijne beworteling aanwezig. De ondergrondse bevindingen zijn vrijwel identiek aan onderzoekslocatie B, C en F.

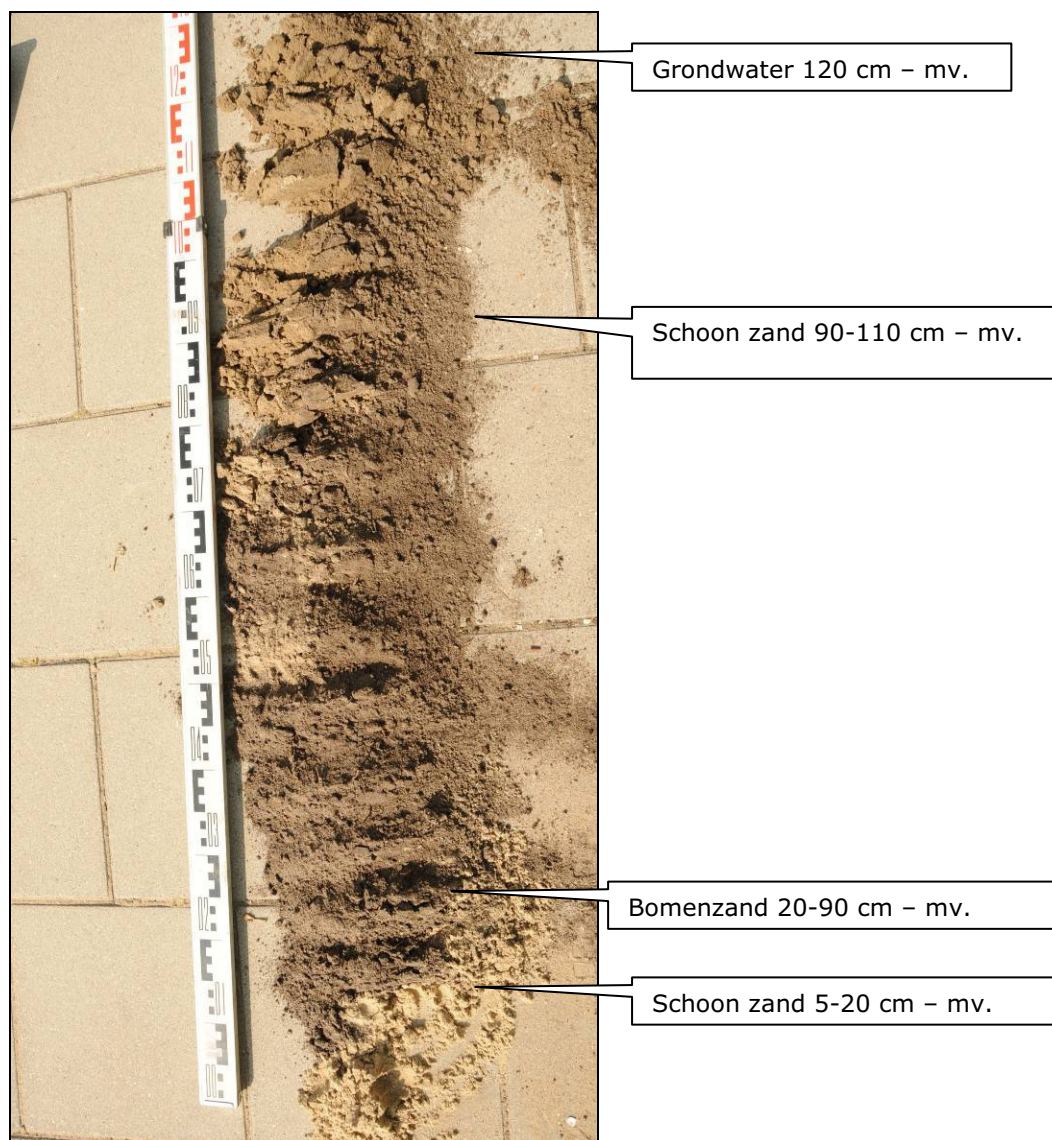
Afbeelding 22. Boorprofiel

In de eerste 0-5 cm is tegelverharding aangebracht. In de zone 5-20 cm beneden maaiveld is een laag schoon straatzand aangebracht. Direct onder de bestrating is een netwerk van fijne wortels aangetroffen. In de zone 20-90 cm beneden maaiveld is zeer sterk verdicht bomenzand aangetroffen. In de zone 90-110 cm beneden maaiveld is schoon zand aangetroffen. Vanaf 120 cm beneden maaiveld bevindt zich grondwater. De ondergrondse bevindingen zijn vrijwel identiek aan onderzoekslocatie A, D en E.

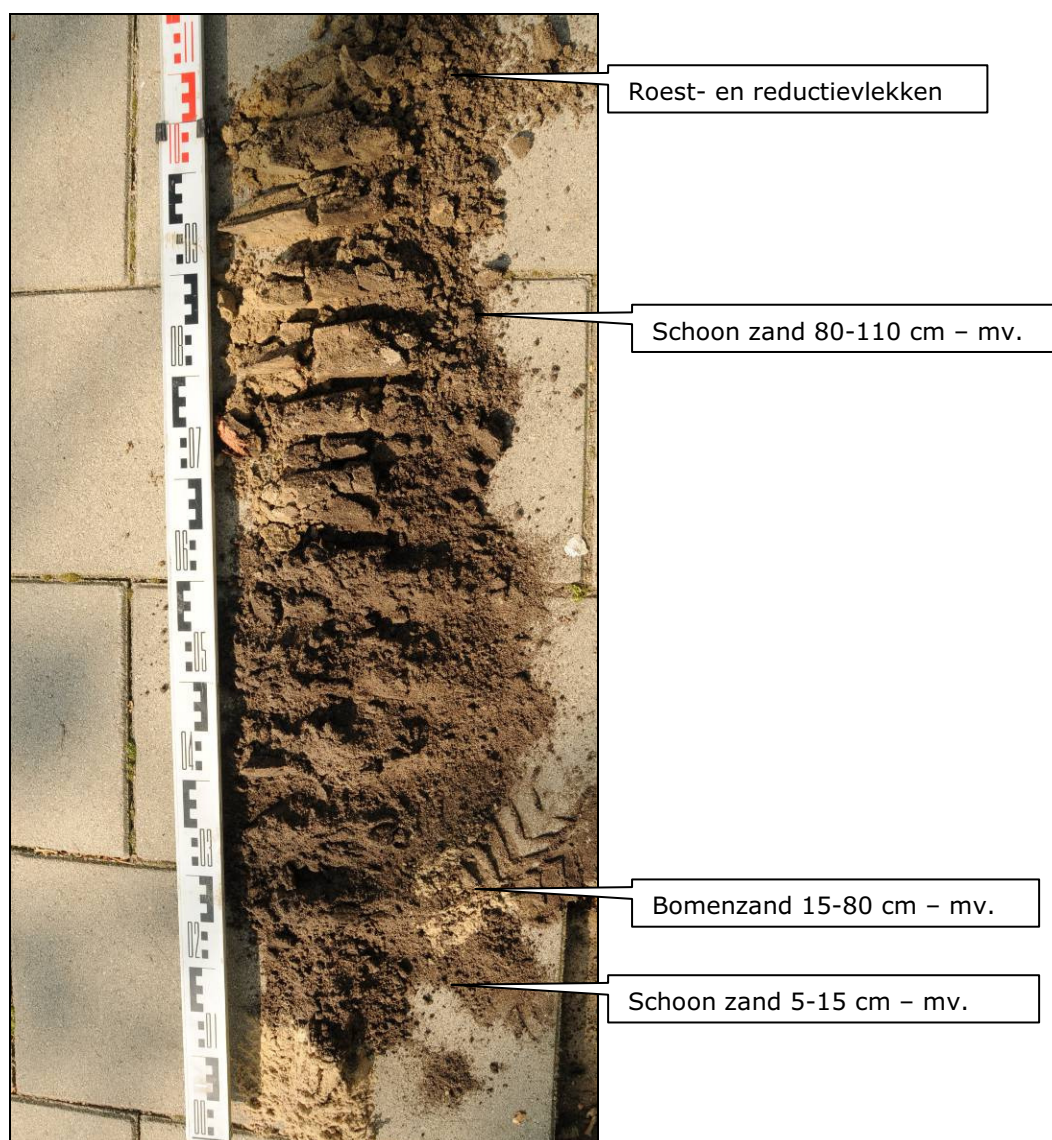
Afbeelding 23. Boorprofiel

In de eerste 0-5 cm is tegelverharding aangebracht. In de zone 5-15 cm beneden maaiveld is een laag schoon straatzand aangebracht. Direct onder de bestrating en in de laag met schoonzand is een netwerk van fijne wortels aangetroffen. In de zone 15-80 cm beneden maaiveld is zeer sterk verdicht bomenzand aangetroffen. In de zone 80- 110 cm beneden maaiveld is schoon zand aangetroffen. Vanaf 110 cm beneden maaiveld zijn roest en reductievlekken aangetroffen, met daaronder grondwater. De ondergrondse bevindingen zijn vrijwel identiek aan onderzoekslocatie A, D, E en H.
