Betreft : Groeistagnatie platanen Europaplein  
Opdrachtgever : Gemeente Amsterdam  
Contactpersoon : De heer J. Witteborg  
Rapport/projectnummer : P14770/GPO/MJH  
Datum afgifte : 30 september 2014

## **1. Inleiding/aanleiding**

In opdracht van de heer J. Witteborg van de gemeente Amsterdam heeft Hoogendoorn Boomadvies B.V. een groeistagnatieonderzoek verricht bij 112 platanen (*Platanus x hispanica*). Deze platanen staan aan het Europaplein tussen de autosnelweg A10 aan de zuidzijde en het Scheldeplein aan de noordzijde met daartussen het Europaplein. De heer Witteborg wil deze groeistagnatie in beeld brengen en wil een objectieve beoordeling van deze platanen in de huidige situatie door een onafhankelijk adviesbureau.

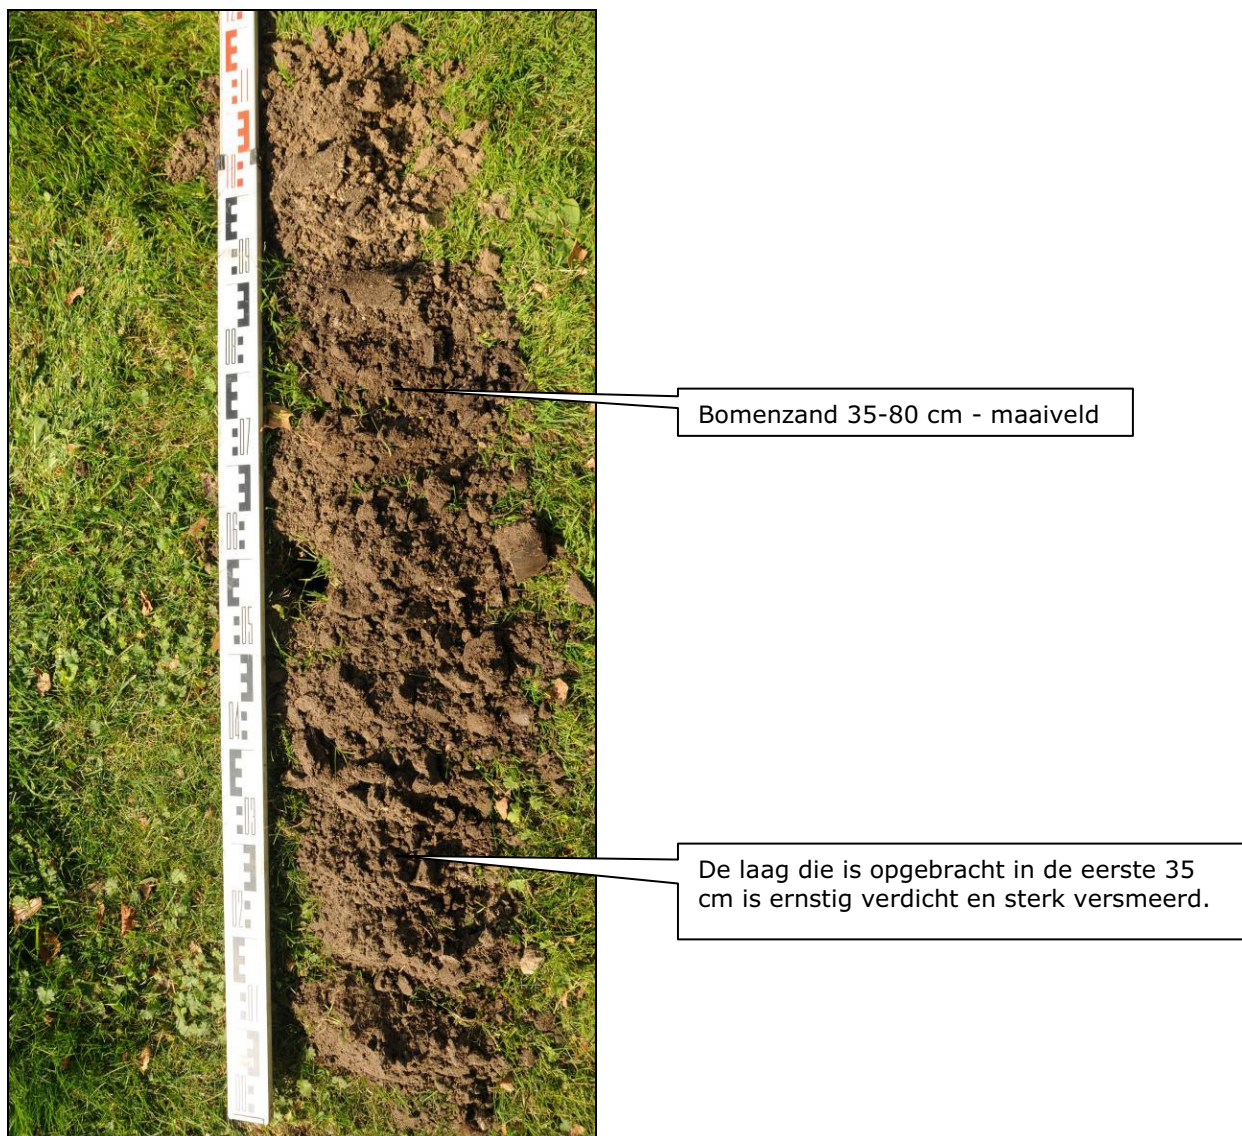
Afbeelding 24. Profielkuil

In de eerste 0-35 cm beneden maaiveld bevindt zich bovenaan de graszode, met direct daaronder opgebracht kleiig zand dat zeer sterk verdicht en versmeerd is. Boren en graven in de eerste 30 cm is vrijwel onmogelijk. In de zone 35-80 cm beneden maaiveld is los bomenzand aangetroffen. Vanaf 80-120 cm beneden maaiveld is schoon zand aanwezig. De grondwaterstand bevindt zich op 120 cm onder maaiveld. Op de diepte van 30-60 cm beneden maaiveld is in extensieve mate fijne beworteling aanwezig. De ondergrondse bevindingen zijn vrijwel identiek aan onderzoekslocatie B, C, F en G.
