Betreft : Groeistagnatie platanen Europaplein  
Opdrachtgever : Gemeente Amsterdam  
Contactpersoon : De heer J. Witteborg  
Rapport/projectnummer : P14770/GPO/MJH  
Datum afgifte : 30 september 2014

## **1. Inleiding/aanleiding**

In opdracht van de heer J. Witteborg van de gemeente Amsterdam heeft Hoogendoorn Boomadvies B.V. een groeistagnatieonderzoek verricht bij 112 platanen (*Platanus x hispanica*). Deze platanen staan aan het Europaplein tussen de autosnelweg A10 aan de zuidzijde en het Scheldeplein aan de noordzijde met daartussen het Europaplein. De heer Witteborg wil deze groeistagnatie in beeld brengen en wil een objectieve beoordeling van deze platanen in de huidige situatie door een onafhankelijk adviesbureau.

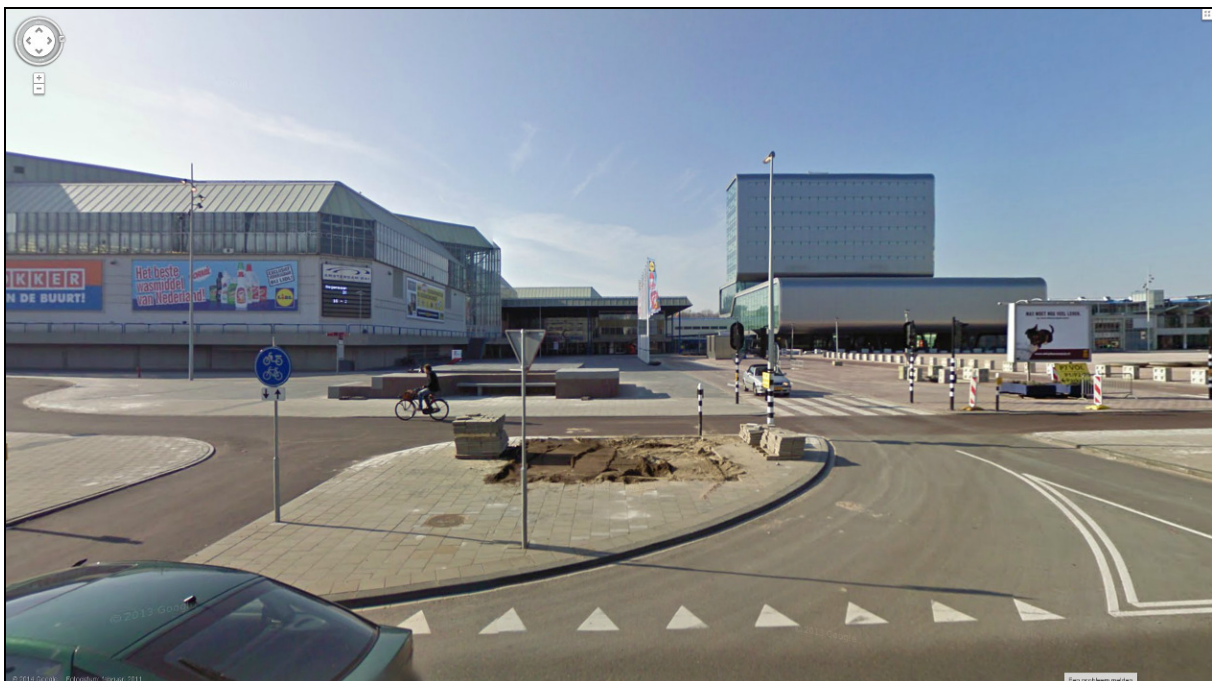
Afb. 8. Aanplanting februari 2011 (Bron: Google earth)

Boomnummer 439726 heeft een zichtbaar normale conditie. Overduidelijk beter dan de rest van de platanen in deze sectie. Op Google Earth is zichtbaar dat voorafgaand aan de planting 25 vierkante meter tegels is weggenomen. Een groot verschil met de andere plantgaten. Gelet op het groeikrachtbeeld van deze plataan lijkt het erop dat deze plataan meer 'losse' grond tot zijn beschikking heeft.
